# ORTSBILDKONZEPT MARKT HARTMANNSDORF

## BEWERTUNG

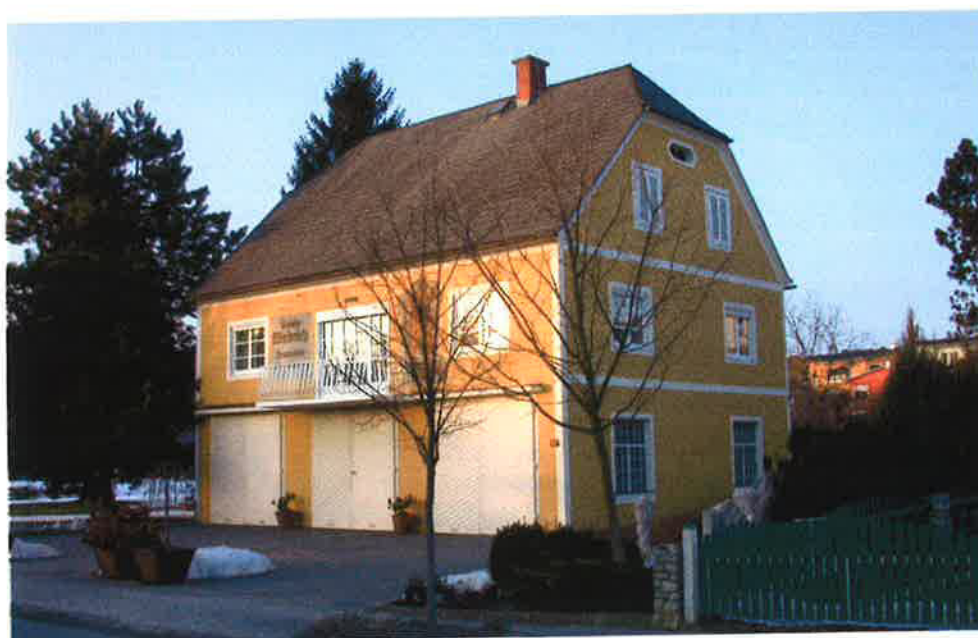
**Hauptstraße 179  
Wiedrich**

| Nutzung | | Alter | Baustruktur | Dach | Zustand | Bewertung | | | | Anmerkung | Empfehlung |
|---|---|---|---|---|---|---|---|---|---|---|---|
| Wohnnutzung, Garage, Nebennutzung in EG integriert | | 50-er | Zweigeschossiger, rechteckiger Mauermassenbau, Lochfassade, 3 große Garagentore im EG zeigen die ehem. Funktion als Spedition | Steiles (ca. 43°) Satteldach mit Schopf, Sparrenstuhl, klare Trauflinie<br>Deckung: graues kleinformatiges Eternit<br>Keine Öffnungen in Dachhaut | 2 | 3 | 3 | 3 | 3 | Die ehem. Nutzung ist im EG noch deutlich ablesbar, aufgrund des hohen EG eher gedrungene Proportion | Keine Aufstockung, allfällige Vergrößerung in Längsrichtung, Ziegel bei Neueindeckung |

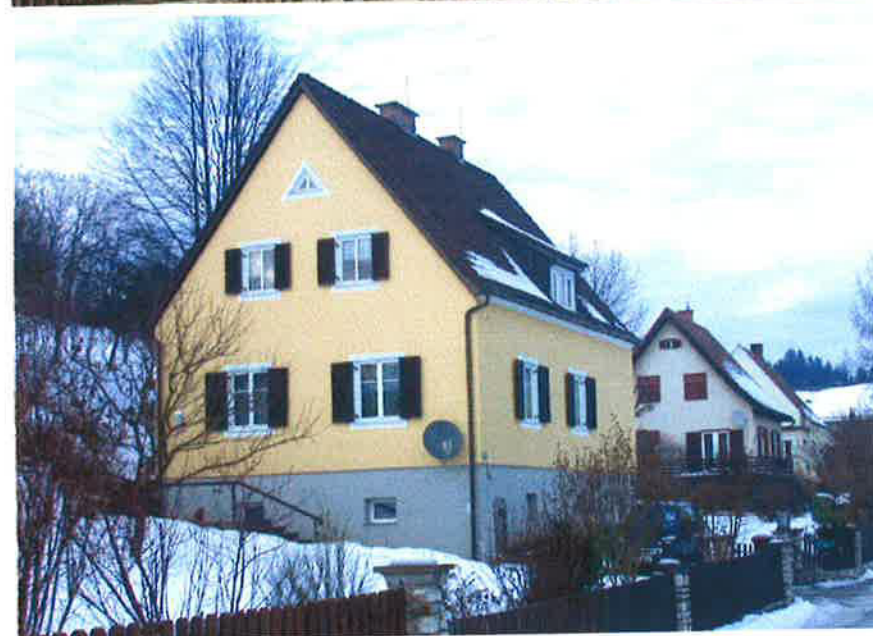
**Am Schloßberg 114  
Klammer**

| Nutzung | | Alter | Baustruktur | Dach | Zustand | Bewertung | | | Anmerkung | | Empfehlung |
|---|---|---|---|---|---|---|---|---|---|---|---|
| Wohnnutzung | | Nachkriegszeit | Kleines, eingeschößiges Gebäude, klare gedrungene Proportion, erhöhtes EG | Steiles Satteldach, Sparrenstuhl, kleine Schleppgaube, klare Traufe, Deckung: kleinformatischer, graubrauner Betondachstein | 2 | 2 | 2 | 1 | 1-2 | Dieses kleine Gebäude stellt gemeinsam mit seinem näheren Umfeld ein Dokument des sozialen und wirtschaftlichen Zustandes der Nachkriegszeit dar. Das Straßenbild "am Schloßberg" wird durch dieses Gebäude besonders geprägt. Es ist ein wesentliches Element des äußeren Ortsbildes | Ziegel bei Neueindeckung, keine Aufstockung allfällige Erweiterungen oder Veränderungen sollen so sein, daß man den ursprünglichen Baukörper jedenfalls klar erkennen und ablesen kann |

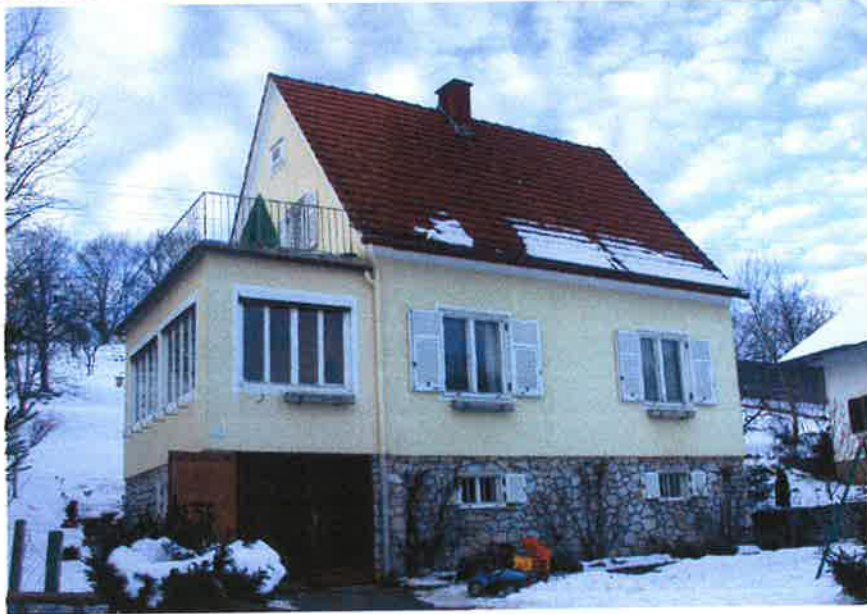
**Am Schloßberg 193**  
**Frühwirt**

| Nutzung | | Alter | Baustruktur | Dach | Zustand | Bewertung | | | | Anmerkung | Empfehlung |
|---|---|---|---|---|---|---|---|---|---|---|---|
| Wohnnutzung mit integrierter Garage | | 60er | Wuchtiger Baukörper mit nahezu quadratischem Grundriß, ungünstige, Proportion erhöhtes EG, Garage in KG integriert, hoher Kniestock, Sekundärelement (umlaufender Balkon) hat eine zu hohe formale Wertigkeit | Flaches Satteldach, (ca. 35°) Pfettendach mit großem Dachvorsprung<br>Deckung: graues, kleinformatisches Eternit | 2 | 4 | 5 | 2 | 4 | Aufgrund seiner Lage am Ende der Häuserzeile und seiner guten Sichtbarkeit im äußeren Ortsbild kommt diesem Gebäude eine größere Bedeutung zu, als man es aufgrund seines architektonischen Eigenwertes vermuten könnte. | Keine Aufstockung, Ziegel bei Neueindeckung |

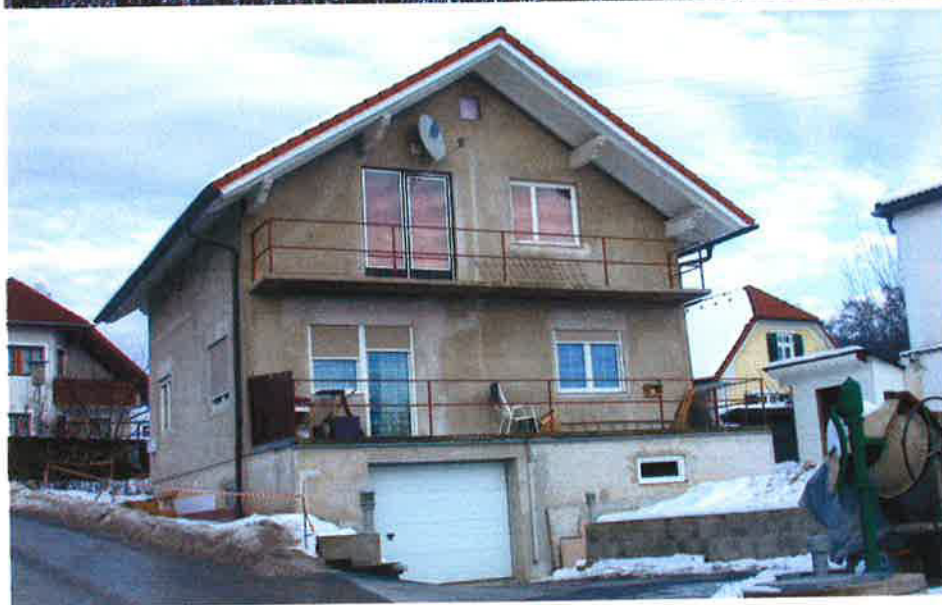
**Schloßbergstr. 154  
Wagner Goriup**

| Nutzung | | Alter | Baustruktur | Dach | Zustand | Bewertung | | | | Anmerkung | Empfehlung |
|---|---|---|---|---|---|---|---|---|---|---|---|
| Wohnnutzung mit integrierter Garage | | 60er | Eingeschossiges, massives Gebäude, dass aufgrund der Hanglage (Garage) und des hohen Kniestockes zweigeschossig erscheint, fast würfelförmige Proportion, | flaches, giebelseitig weit ausladendes Satteldach (ca. 30°), Pfettenstuhl, Deckung: Ziegel | dz<br>Baumaßnahmen | 4 | 5 | 2-3 | 4 | Aufgrund seiner Lage direkt an der Straße erfährt das Gebäude für das Orts- und Straßenbild eine höhere Wertigkeit | Färbelung in gedecktem Farbton |

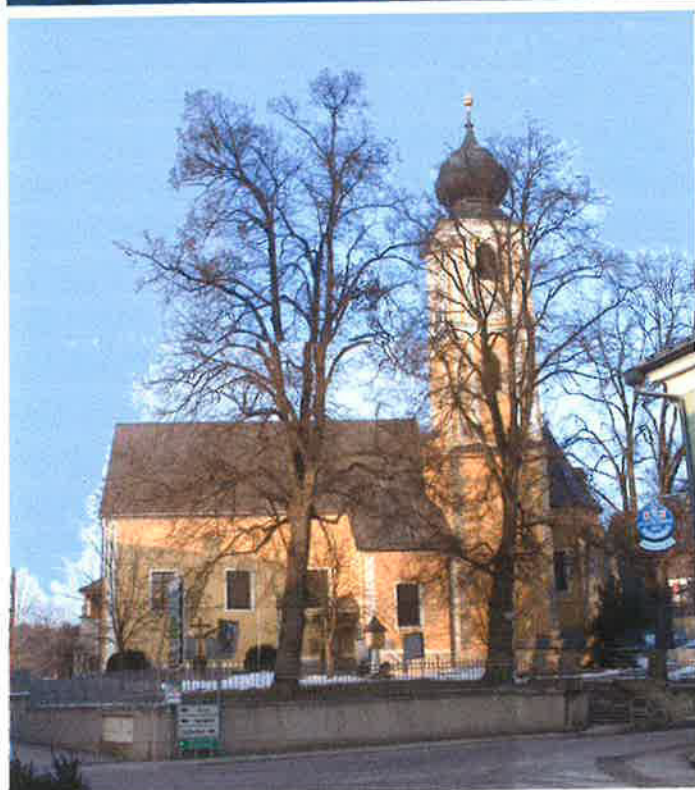
**Hauptstraße  
Kirche**

| Nutzung | | Alter | Baustruktur | Dach | Zustand | Bewertung | | | | Anmerkung | Empfehlung |
|---|---|---|---|---|---|---|---|---|---|---|---|
| Seelsorge, soziale<br>Funktion | | Vor 1945 | Siehe Dehio | | 2 | 1 | 1 | 1 | 1 | Der Bildstock ist als raumbildendes<br>Element im Kirchengrund<br>anzusehen, bez. Platzgestaltung<br>siehe Kapitel "Plätze" | Erhaltung |

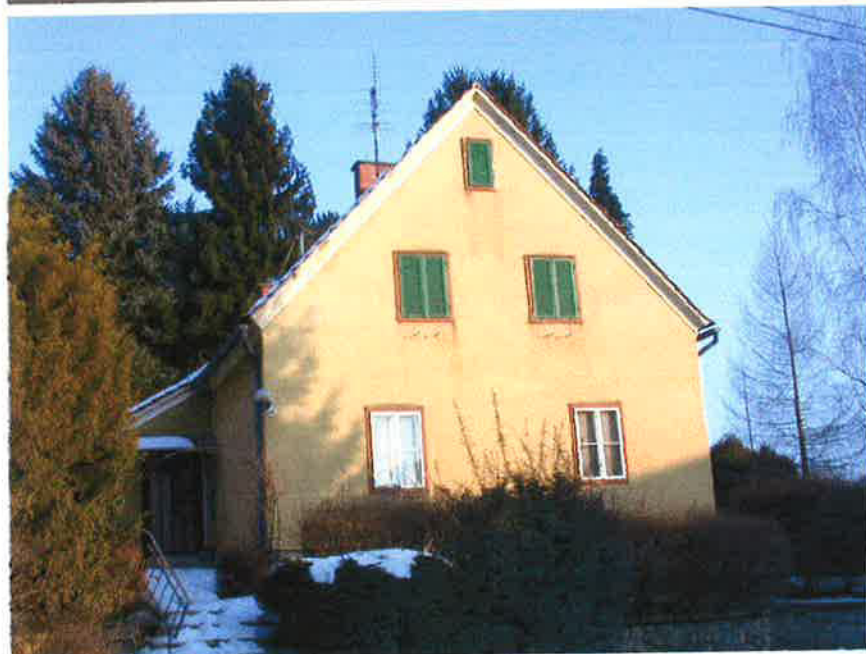
**Melbenweg 182  
Hohenwarter**

| Nutzung | | Alter | Baustruktur | Dach | Zustand | Bewertung | | | | Anmerkung | Empfehlung |
|---|---|---|---|---|---|---|---|---|---|---|---|
| Wohnnutzung,<br>Garage im TG integriert | | urspr. nach 1960 | kleiner, zweigeschoßiger Mauermassenbau, nahezu quadratischer Grundriß, etwas schwerfällige Proportion, Lochfassade mit geringem Öffnungsanteil im OG, im EG große Öffnungen, Aufstockung des Dachgeschoßes in jüngster Vergangenheit | steiles Satteldach (ca. 45°), sehr breite Schleppgaube, Deckung: Ziegel | dz. Umbau | 4 | 4 | 3 | 4 | Dieses kleine Gebäude ist aufgrund seiner Lage für das Straßenbild von Wichtigkeit, aber auch das äußere Ortsbild wird durch dieses Objekt aufgrund der Höhenlage beeinflusst. Hier fällt besonders die unmäßig breite Schleppgaube auf, das sie die Dachfläche unmaßstäblich zerteilt | Ein Rückbau der Schleppgaube und der EG Fenster wäre zwar wünschenswert, ist jedoch aufgrund der eben erst erfolgten Baumaßnahmen in absehbarer Zeit unwahrscheinlich. |
