## **Sanierung nach Brandereignis Umladehalle ASZ**

Schlussbericht des Stadtrechnungshofes

August 2026

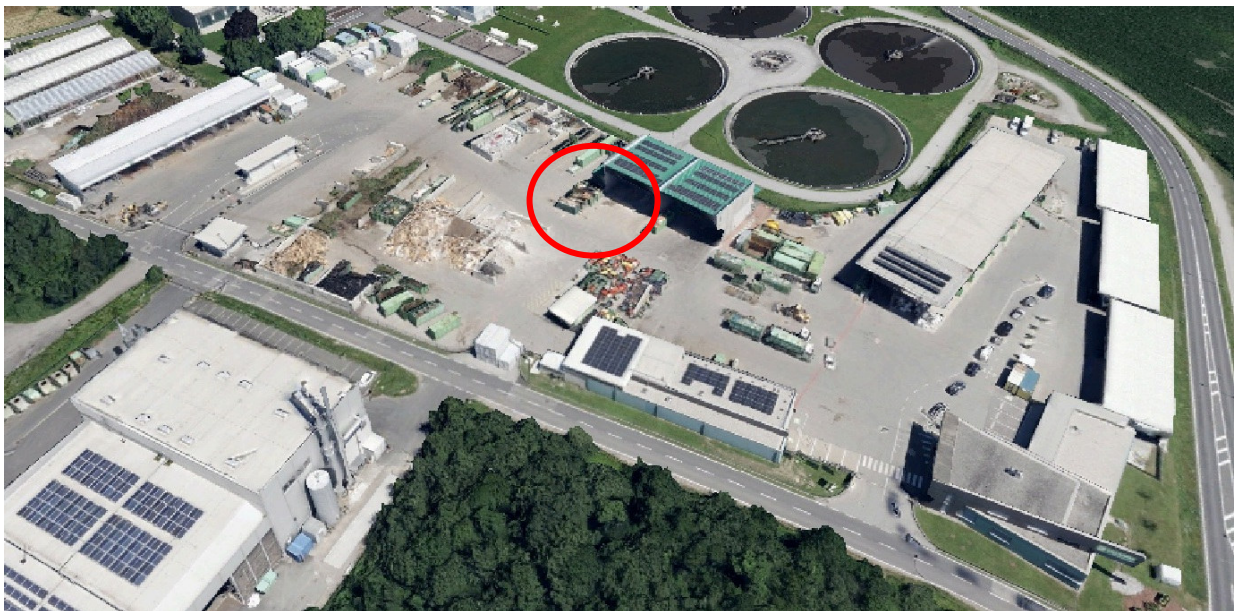
Abb. 2: Lageplan Altstoffsammelzentrum, Brandobjekt ROT<sup>4</sup>

Am 26. Juli 2025 kam es erneut zu einem Brand in der Umladehalle des ASZ Villach. Im Gegensatz zum Brandereignis des Jahres 2019 blieb die Ausbreitung des Brandes auf einen der drei Hallenabschnitte begrenzt. Dadurch konnten weitergehend Schäden an den übrigen Hallenteilen verhindert werden.
