20. Klamm (Niederösterreich) Otto Piper

Österreichische Burgen 1 - 2

Ein Auszug aus den Aufzeichnungen

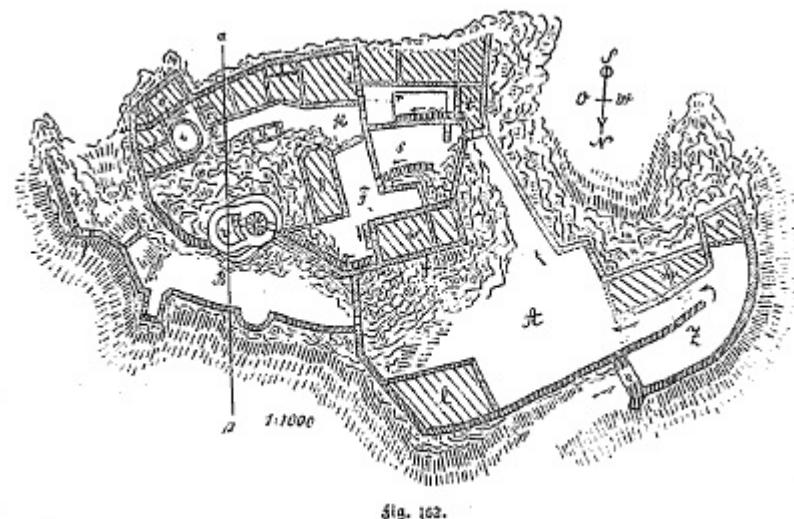
(Grundriss Fig. 152).

Der Burgbering fällt auch nördlich gegen die Hochfläche in steiler und zum Theil felsiger Böschung ab, am wenigsten steil im Nordwesten, und war daher hier vom Dorfe Klamm - fast nur noch aus Kirche und Gasthaus bestehend - die kurze, fahrbare Brugstraße hinaufzuführen. Innerhalb des Beringes erhebt sich dann nach einer Vorstufe noch ziemlich hoch ein Felsrücken, gegen die Thalseite hin ein Stück des Geländes abschneidend und umfassend. Auf dieser höchsten Erhebung des Terrains und auf dem in seinem Schutze liegenden Platze war daher die Hauptburg zu errichten, während die Vorburg (A), bzw. Zwinger (B) auszugestalten war.

Der Weg in die Hauptburg führt durch den (jetzt) einfachen Thorbau n und den Zwinger Z immer steigend zur Vorburg A. Schon außerhalb des Thores war der Ankommende den Schüssen von diesem hier höher liegenden Burgtheile herab ausgesetzt, doch war, der alten Regel zuwider, die Gestaltung des Geländes nach der Aufstieg nicht wohl anders zu legen gewesen, als dass der Angreifer derburg seine linke, durch den Schild gedeckte Seite zuwandte.

Die westliche Außenmauer des Zwingers hatte auf der Innenseite in der Höhe einen auf Holz ruhenden Wehrgang. Die wagrechten Tragbalken desselben ragen noch mit abgebrochenen Enden aus der Mauer hervor. Unter jedem derselben gieng, wie der hier fehlende Putz erkennen lässt, an der Mauer ein etwa 1 m langer Balken gerade hernieder. Beide sind so an ihren Enden durch einen dritten schrägen Balken mit einander verbunden gewesen, und so konnte ein sicher tragfähiges Gerüste für den Gang auch da hergestellt werden, wo nur je ein Loch für die Balken - nicht darunter noch andere für die schrägen Sprießen, wie z.B. auf Gutenberg in Liechtenstein - aufgespart (oder nachträglich herausgebrochen) worden war.

Am Ende des Zwingers ist ein Häuschen (p) für den jetzigen Burgwart hergestellt. Ein anderes schmales Wohngebäude (m) lag seitlich darüber, während ein dritter größerer Bau (l) in der nordöstlichen Ecke der Vorburg zugleich besonders die Beherrschung der sich in der Nähe heraufziehenden Burgstraße zum zweck gehabt zu haben scheint. Er hat im einzigen Oberstock als Maueröffnungen nach außen nur (innen erweiterte einfache Schlüssel) Scharten für Hafenbüchsen, darunter deren gleichfalls nach Westen hin. Der Aufstieg im Zwinger Z könnte passend zu Anfang wie auch noch am Ende seiner wieder rückwärts gewendeten Strecke noch durch ein Thor gesperrt gewesen sein. Die hier rechts höher aufsteigende Mauer zeigt Spuren nach unten gesenkter Schießscharten. Ebenso war der Weg von n bis A noch von einem 2 m breiten Gang über dem Thore aus zu beschießen.

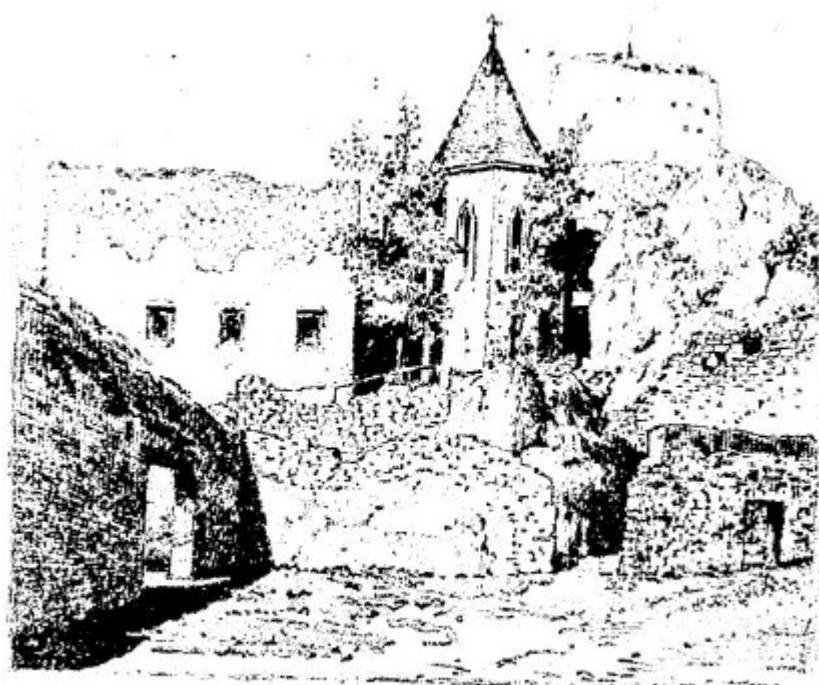
Den Blick auf die Hauptburg vom Eintritt in die Vorburg aus gibt Fig. 154 wieder. Der da höher aufsteigende Felsen fiel ursprünglich ohne Absatz nach rechts zum Adlitzgraben ab. Der Zugang zur Hauptburg - ein anderthalb Meter breiter Weg, von einer Brüstungsmauer eingefasst - musste daher hier aus der Felswand ausgehölt werden, wie eine ähnliche Anlage auch sonst bei Burgen vorkommt. Ein Theil dieses Weges hat dabei nur mittelst Mauerbogen fortgeführt werden können. Wenn über diese Lücke eine Holzbrücke gelegt war, so konnte durch deren Beseitigung der einzige Zugang zur Hauptburg leicht unpassierbar gemacht werden, und dass man die Gelegenheit vor Zeiten so benutzt haben wird, ist umso mehr anzunehmen, als bei dem weiterhin in die Hauptburg führenden Thorbau t anscheinend

besondere Sperr- und Vertheidigungsvorrichtungen, jedenfalls eine Zugbrücke nicht angebracht waren. Dieses vieleckige Thorgebäude, jetzt wieder unter Dach gebracht, bildet unten nach rückwärts hin eine offenen gewölbte Halle.

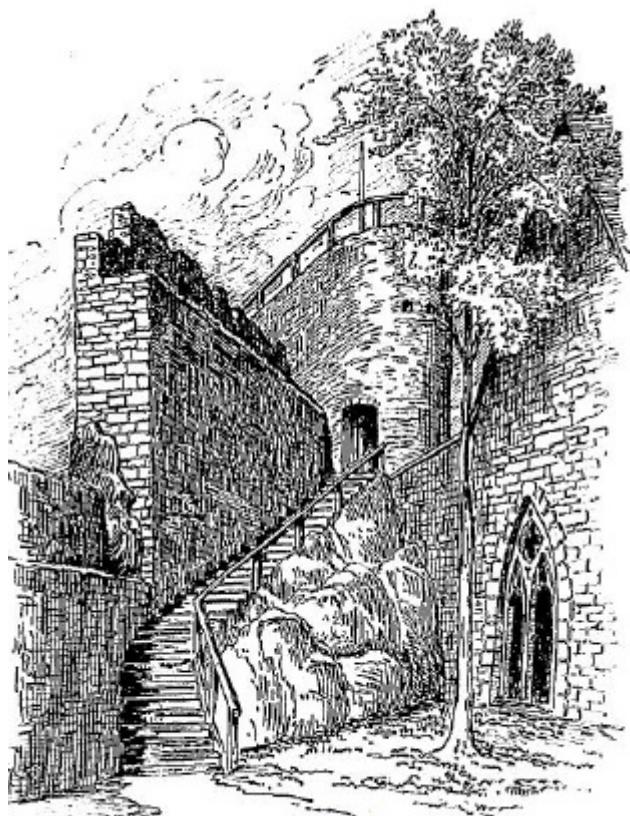
Fig. 157

Auf dem abfallenden Ostende ist der Zwinger durch eine Mauer geschlossen. Jenseits derselben setzt sich jedoch die Zwingermauer in Winkeln noch fort, um in dem Schenkel g ohne weiteren Schluss zu endigen. Wenn das sonst begreiflicherweise kaum jemals vorkommt, so ist es hier dadurch veranlasst und gerechtfertigt, dass die Mauer auf einem vorspringenden schmalen Felskamm bis zu dessen schriff abfallenden Ende entlang läuft, also hier nicht umgangen werden konnte. Dieselbe, über einem Absatze mit einer Reihe von Schießscharten versehen, hinderte den Fein, den kamm als eine Brüstung zur Beschießung des Ostendes der Hauptburg zu benutzen und beherrschte zudem noch das außen vorliegende Gelände. Eine Pforte q führt von diesem Theile der Außenwerkbefestigung nach außen, eine andere, etwas erhöht liegende u, jetzt vergittert, durch das Untergeschoss des Gebäudes o in die Hauptburg.

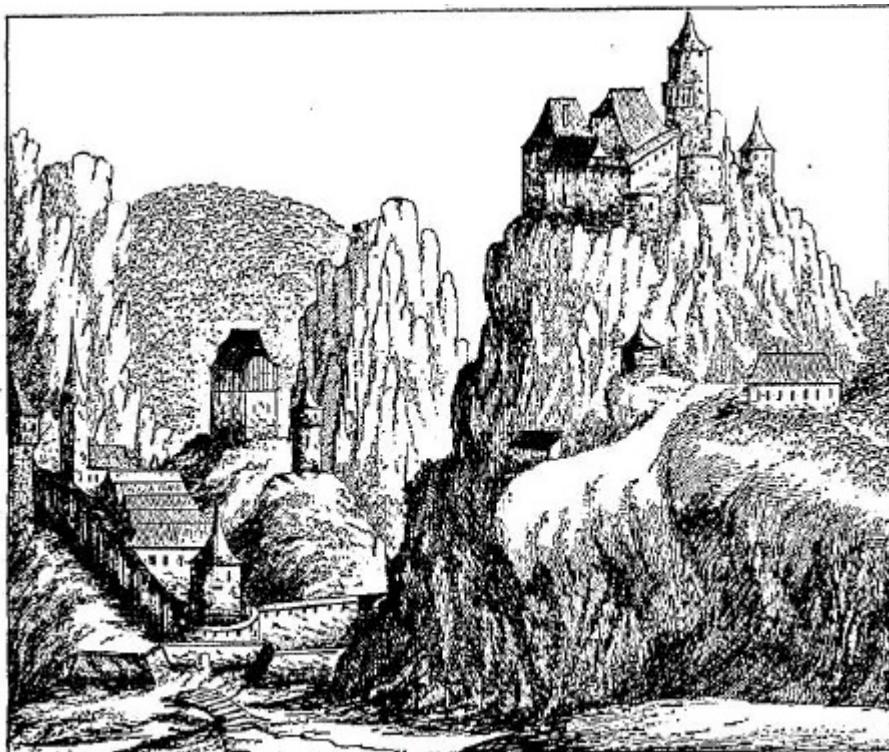
Fig. 160

Bezüglich der weiteren Gestalt und Einrichtung des Thurmes nach oben - er ist jetzt vom Eingange ab nur 5.5 m hoch - fehlen die Anhaltspunkte. Auf den beiden Abbildungen von Vischer aus 1972 (Fig. 160 und 161) erscheint derselbe als ziemlich schlanker Rundthurm mit Zinnen und Spitzen einwärts gebogenem Dache. Als Warte konnte er bei seiner hohen Lage einer besonderen Höhe nicht weiter bedürfen; als Rückzugsort für die Besatzung hätte er dadurch freilich an Raum gewonnen.

Bei den offenbar mehrfach ungenauen und auch unter sich nicht ganz übereinstimmenden Ansichten Vischers ist umso mehr zu beachten, dass dieselben übereinstimmend eine auffallende Erscheinung zeigen, nämlich einem außen an einem Theile des Berchfrites vorgekragtem, anscheinend mit Brettern bekleideten Wehrgang. Da die Ansichten augenscheinlich auf zwei verschiedenen Aufnahmen beruhen, und ein Wehrgang dieser Art sich auf keinen von allen sonstigen Burgenansichten des Genannten findet, ist umso weniger anzunehmen, dass er denselben hier beidemale aus freie Phantasie sollte hinzugefügt haben.

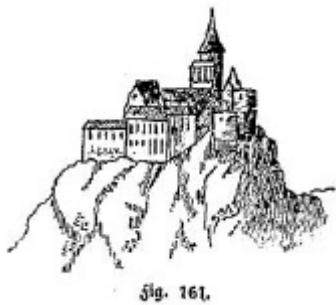
Fig. 161.

Es würde nun zu den Abbildungen wie auch zu den am Thurme vorhandenen Balkenlöchern - jedenfalls nicht notwendig als Gerüstlöcher anzustehen - sehr wohl passen, wenn wir diesen Holzvorbau als auf dem etwa einen Meter weit vorspringenden Unterbau des Berchfrits ruhend annehmen. Er würde dann neben der Thurmthür gleichfalls seinen Eingang gehabt haben, und es sich somit erklären, dass ein solcher, wie sonst nöthig, aus dem Thurme selbst hier fehlt. Freilich ist an sich nicht recht abzusehen, welchen Nutzen solcher wehrgangartiger Vorbau gerade an dieser Stelle, das heißt dem hinteren Theil des schmalen Burghofes, zugekehrt, gehabt haben könnte.
