# ORTSBILDKONZEPT MARKT HARTMANNSDORF

## BEWERTUNG

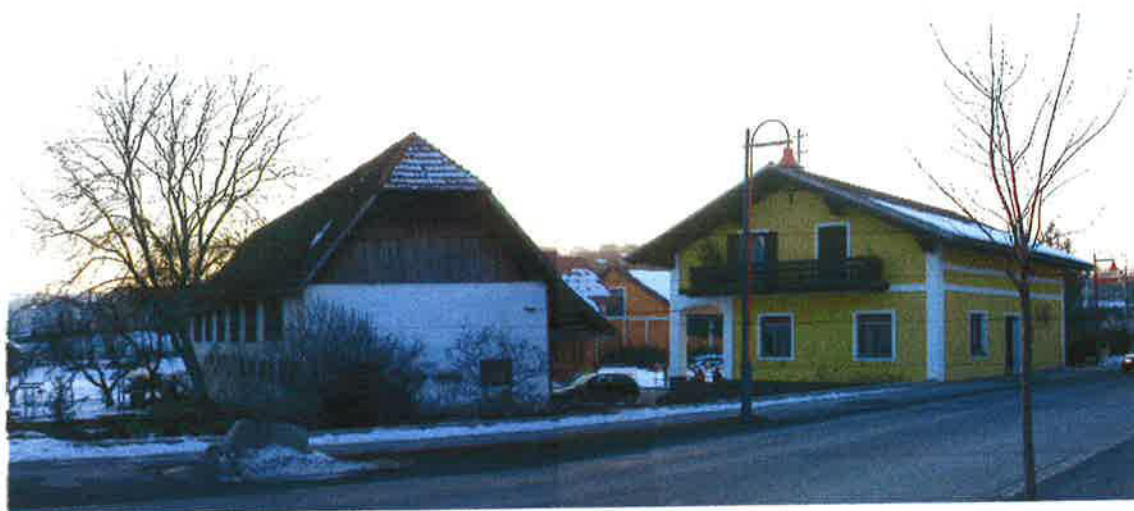
**Hauptstraße 116  
Wieser  
Heinrich**

| Nutzung | | Alter | Baustruktur | Dach | Zustand | Bewertung | | | | Anmerkung | Empfehlung |
|---|---|---|---|---|---|---|---|---|---|---|---|
| Wohnnutzung | Wirtschaftsgebäude einer aufrechten Landwirtschaft (ohne Viehzucht) | HG: 60-er<br><br>WG: vor 1930 | HG: langgestreckter, Mauermassenbau, Lochfassade, EG + Kniestock (ca. 1,2m) grelle Farbgebung<br><br>WG: großes, langgestrecktes, schön proportioniertes Gebäude, zweigeschößig:<br>UG: Mauermassenbau, OG: Pfeilerbauweise | HG: flaches (ca. 30°) Satteldach, Pfettenstuhl, klare Trauflinie<br>Deckung: rotbrauner Betondachstein<br><br>WG: steiler (ca. 43°) Satteldach mit Schopf Sparrendach, klare Trauflinie hofseitige Gredn<br>Deckung: kleinformatiger Ziegel | HG: 2<br><br>WG: 3 | HG: 4<br><br>WG: 2-3 | HG: 4<br><br>WG: 2-3 | HG: 2-3<br><br>WG: 3 | HG: 3-4<br><br>WG: 2 | HG: offensichtlich anstelle des alten Wohnhauses an derselben Stelle errichtet, hat als Begrenzung des Straßenraumes und zur Definition des Hofensembles Bedeutung, grelle Farbe ist unharmonisch<br><br>WG: Schönes Dokument einer wohlhabenden bäuerlichen Struktur, erhaltenswert, auch unter Nutzungsänderung | HG: bei Fassadenrenovierung wäre ein gedeckterer Farbton wünschenswert, Ziegeldeckung bei Neueindeckung,<br><br>WG: Erhaltung und ggsf. Sanierung des Bestandes |

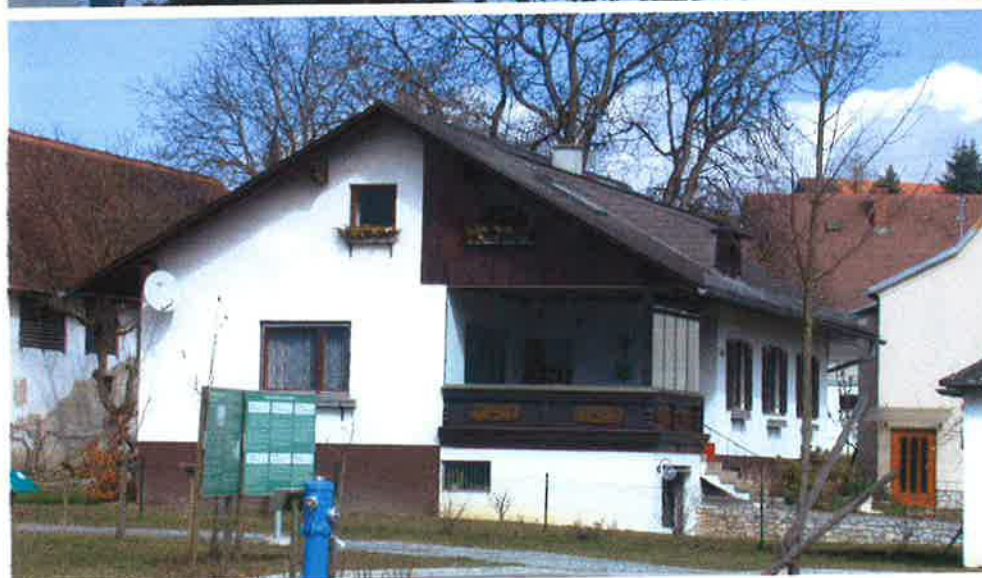
**Peintstraße 260**  
**Heidenbauer**

| Nutzung | | Alter | Baustruktur | Dach | Zustand | Bewertung | | | | Anmerkung | Empfehlung |
|---|---|---|---|---|---|---|---|---|---|---|---|
| Wohnnutzung, | | 60er | eingeschoßiger, Mauermassenbau, Lochfassade, nahezu quadratischer Grundriß, | flaches (ca. 30°) Satteldach, Pfettenstuhl, klare Trauflinie<br>Deckung: graues, kleinformatiges Eternit | 2 | 4 | 4 | 3-4 | 3 | Baukörpertritt aufgrund seiner zurückversetzten Lage im Ortsbild kaum in Erscheinung | Ziegel bei Neueindeckung<br>Allfällige Erweiterung in Längsrichtung<br>Geringfügige Aufstockung möglich |

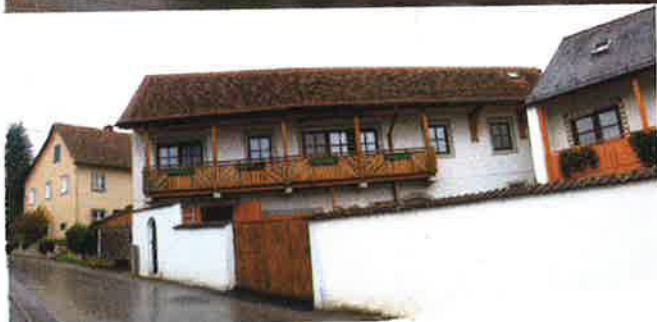
**Hauptstraße 112**  
**Gruber**

| Nutzung | | Alter | Baustruktur | Dach | Zustand | Bewertung | | | | Anmerkung | Empfehlung |
|---|---|---|---|---|---|---|---|---|---|---|---|
| Wohnnutzung<br>geräumiger Keller | Garage | vor 1945 | ehem. landwirtschaftl. Wohnhaus,<br>eingeschoßig, schöner, gut<br>proportionierter, langgestreckter<br>Baukörper, Lochfassade<br>aufgrund der Höhenlage geräumiger<br>Keller mit schönen Korbbogentoren,<br>bemerkenswerte figurale Eingangstüre | steiles (ca. 43°) Satteldach<br>"Gredn" an der Hofseite<br>Traufe klar ablesbar<br>Dachfläche nur<br>durchbrochen durch<br>Dachflächenfenster<br>Eternitdeckung | 2 | 2 | 2 | 2 | 2 | Aufgrund der Ecklage und der<br>weitgehenden Ursprünglichkeit<br>des Bestandes ist dieses ein<br>wichtiges, positives Element im<br>Straßenbild | keine Aufstockung<br>Ziegeldeckung bei<br>Neueindeckung |

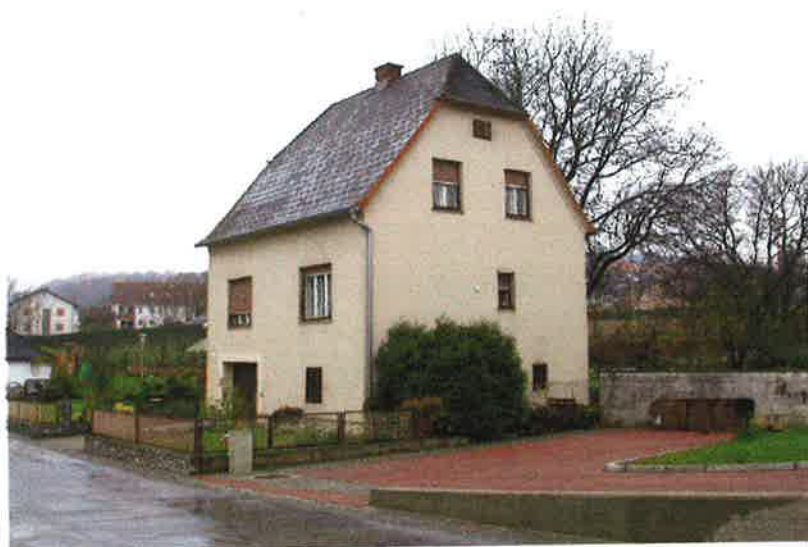
**Peintstraße 194**  
**Heidenbauer**

| Nutzung | | Alter | Baustruktur | Dach | Zustand | Bewertung | | | | Anmerkung | Empfehlung |
|---|---|---|---|---|---|---|---|---|---|---|---|
| Wohnnutzung mit integrierter Garage | | 50er | Zweigeschossiger, Baukörper mit fast würfelförmigen Proportionen, Mauermassenbau, Lochfassade | Steiles (über 45°) Satteldach mit Schopf, Pfettenstuhl, Deckung: kleinformatisches, graues Eternit, klare Traufe | 2 | 3 | 3 | 2-3 | 2-3 | Gebäude markiert den Ortsanfang | Ziegel bei Neueindeckung, Keine Aufstockung, Allfällige Erweiterungen in Längsrichtung |

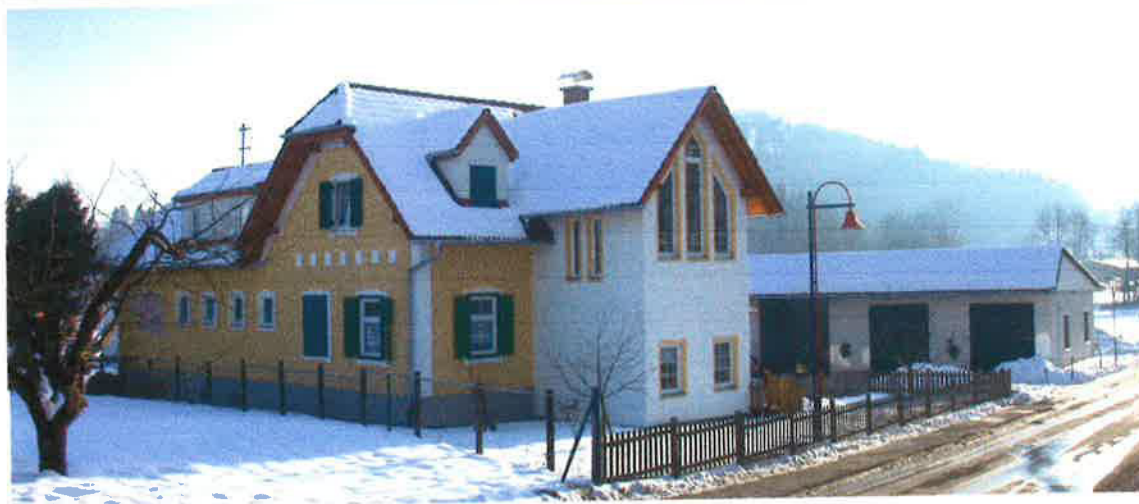
**Peintstraße 94**  
**Fink**

| Nutzung | | Alter | Baustruktur | Dach | Zustand | Bewertung | | | | Anmerkung | Empfehlung |
|---|---|---|---|---|---|---|---|---|---|---|---|
| Wohnnutzung | Garage, Lager | HG: vor 1945, Zubau in den 80ern<br><br>NG: 60er-70er | HG: ursprünglich eingeschossiger, langgestreckter Mauermassenbau, Zubau zu L förmigem Grundriß, ebenfalls eingeschossig, langgestreckt, Lochfassade<br>Weiterer Zubau nach 1980 als Widerkehr mit hohem Kniestock zum ursprünglichen Gebäude, dessen Giebfeld in Fenstern aufgelöst<br><br>NG: Großvolumiges, langgestrecktes, eingeschossiges Lagergebäude, große Torelemente durchbrechen die Fassade | HG: steiles Satteldach mit Schopf am ursprünglichen Teil Pfettenstuhl, Traufe aufgrund des verwinkelten Grundrisses nicht klar, Spitzgaupen und Schleppgaupen in unterschiedlichen Dachflächen, Deckung: Ziegel, neu<br><br>NG: flaches(ca. 30°) Satteldach am breiteren Teil des Gebäudes, asymmetrisches Satteldach am schmälere Teil<br>Deckung Welleternit | HG: 2<br><br><br>NG: 2-3 | 2-3<br><br><br>5 | 3<br><br><br>5 | 3<br><br><br>2 | 3<br><br><br>4 | NG: Durch die zurückversetzte Lage bzw die offene Struktur in diesem Bereich ist das HG von Noredn gesehen für das Ortsbild von mäßiger Bedeutung, die verwinkelte Kubatur und wechselnde Trauflinie ein Ergebnis veränderlicher Nutzungsansprüche<br><br>NG: Trotz seiner geringen architektonischen Bedeutung besitzt das NG für das äußere Ortsbild einen hohen Wert | HG: Aufstockung in Maßen möglich<br><br><br>NG: bei allfällige Um- Zu- oder Neubauten oder Nutzungsänderungen ist auf die spezielle Lage am Ortsanfang Bedacht zu nehmen<br>Ziegel oder rote Deckung bei Neueindeckung |

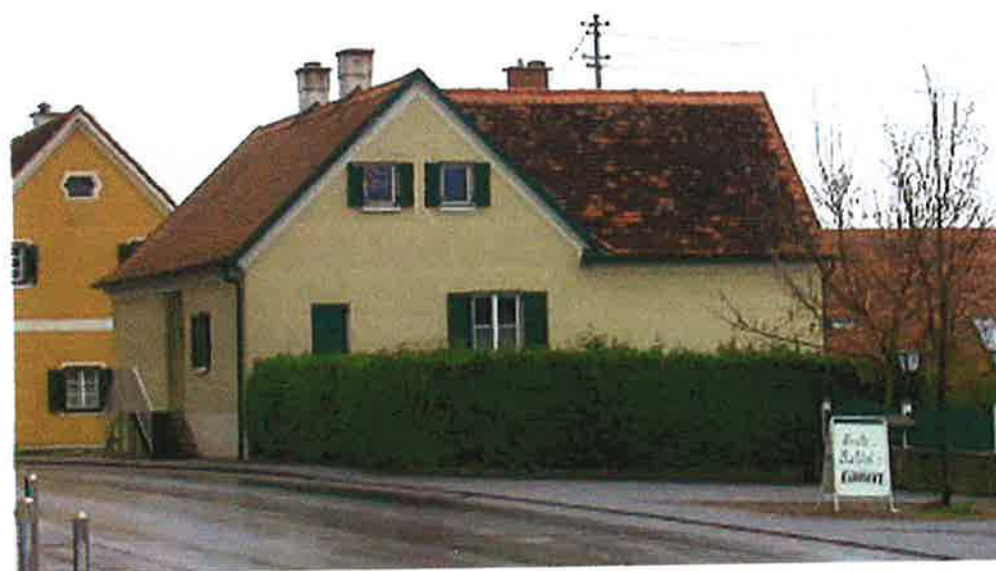
**Hauptstraße 143  
Peiker**

| Nutzung | | Alter | Baustruktur | Dach | Zustand | Bewertung | | | | Anmerkung | Empfehlung |
|---|---|---|---|---|---|---|---|---|---|---|---|
| Wohnnutzung | Garage | 60er | HG:<br>Massiver zweigeschossiger gedrungener Baukörper, klare gut proportionierte Kubatur, Lochfassade, | HG:<br>mächtiges steiles Walmdach (ca. 45°) keine Öffnungen in Dachhaut, klare Traufe<br>Deckung: rötlich-graues kleinformatiges Eternit | 3 | 3 | 3-4 | 2-3 | 2-3 | Aufgrund seiner Lage an der Biegung der Straße, bzw am Ende der Steigung der Straße ist dieses mächtige Gebäude ein wichtiges Element für das Ortsbild | Keine Aufstockung, bei allfälligen Dachraumausbauten soll die Dachhaut so gering wie möglich durchbrochen werden. Allfällige Zubauten (Eingangsüberdachungen, ...) sollen möglichst klein und dezent, ev transparent ausfallen<br>Ziegel bei Neueindeckung |

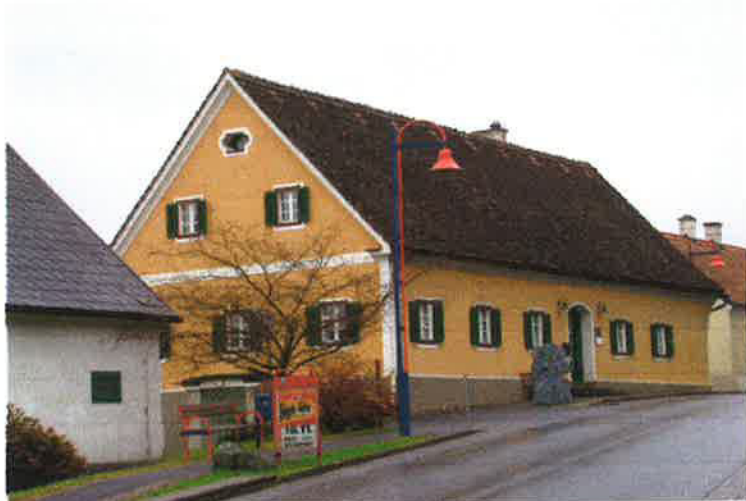
**Hauptstraße 41  
Kochauf**

| Nutzung | | Alter | Baustruktur | Dach | Zustand | Bewertung | | | | Anmerkung | Empfehlung |
|---|---|---|---|---|---|---|---|---|---|---|---|
| Wohnnutzung | | Vor 1945 | Langgestreckter, schön<br>proportionierter<br>eingeschossiger<br>Mauermassenbau,<br>Lochfassade, geringer<br>Öffnungsanteil | Steiles (ca. 43°) Satteldach,<br>Sparrendach, klare Traufe,<br>keine Öffnungen in Dachhaut<br>Deckung: graues,<br>kleinformatiges Eternit | 2 | 2 | 2-3 | 2 | 2 | Typisches Wohnhaus<br>entsprechend der ortsüblichen<br>Hauslandschaft | Keine oder nur<br>geringe Aufstockung<br>Ziegeldeckung bei<br>Neueindeckung,<br>keine oder nur<br>untergeordnete<br>Gebäudeteile an der<br>Straßenseite |

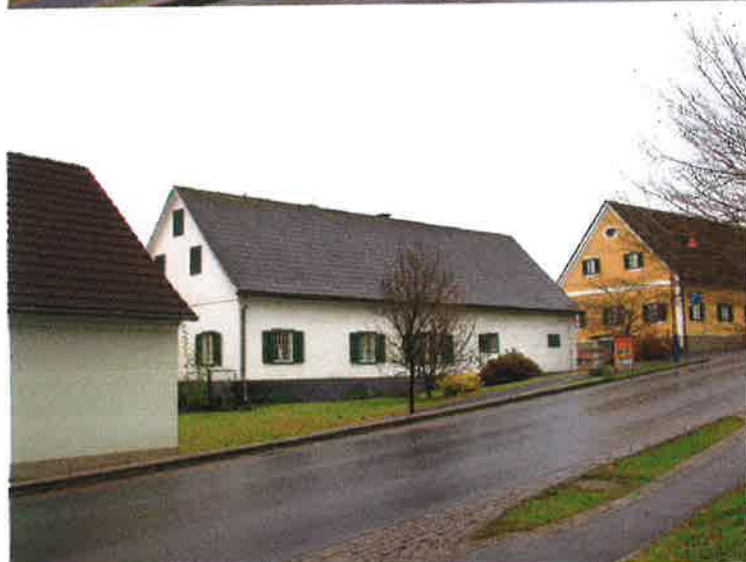
**Hauptstraße 26  
Löffler**

| Nutzung | | Alter | Baustruktur | Dach | Zustand | Bewertung | | | | Anmerkung | Empfehlung |
|---|---|---|---|---|---|---|---|---|---|---|---|
| Wohnnutzung zur<br>Landwirtschaft | landwirtschaftliche<br>Wirtschaftsgebäude | Vor 1945 | HG:<br>eingeschossiger,<br>langgestreckter<br>Mauermassenbau,<br>verschiedene Gebäudetiefen<br>(Zubau?), geringer<br>Öffnungsanteil<br><br>WG:<br>Mächtiger massiver Baukörper,<br>kleine Fensteröffnungen,<br>schöne Ziegelgitter im<br>Giebelfeld, traufseitiger Zubau | HG:<br>steiles Sparrendach (43°),<br>unterschiedlicher First<br>aufgrund unter-schiedlicher<br>Gebäudetiefen, klare<br>Trauflinie, keine Öffnung in<br>Dachhaut,<br>Deckung: rotbrauner<br>Betondachstein<br><br>WG:<br>Mächtiges steiles<br>Sparrendach (47°),<br>Ziegeldeckung mit schöner<br>Alterspatina<br>Flache Abschleppung, (ca.<br>25°) Eternitdeckung | HG:2<br><br>NG: 3 | HG:2-3<br><br>NG:2-3 | HG:<br>2-3<br><br>NG:3 | HG:<br>2-3<br><br>NG: 2 | HG: 2-<br>3<br><br>NG: 2 | Hofstelle in Haufenhofform<br>entsprechend der oststeirischen<br>Hauslandschaft, Ensemble gewinnt<br>durch das mächtige<br>Wirtschaftsgebäude<br>NG: ein positives Element für das<br>äußere Ortsbild | HG:<br>Keine oder nur<br>geringe Aufstockung<br>Ziegeldeckung bei<br>Neueindeckung,<br>keine oder nur<br>untergeordnete<br>Gebäudeteile an der<br>Straßenseite<br><br>NG: Erhaltung |

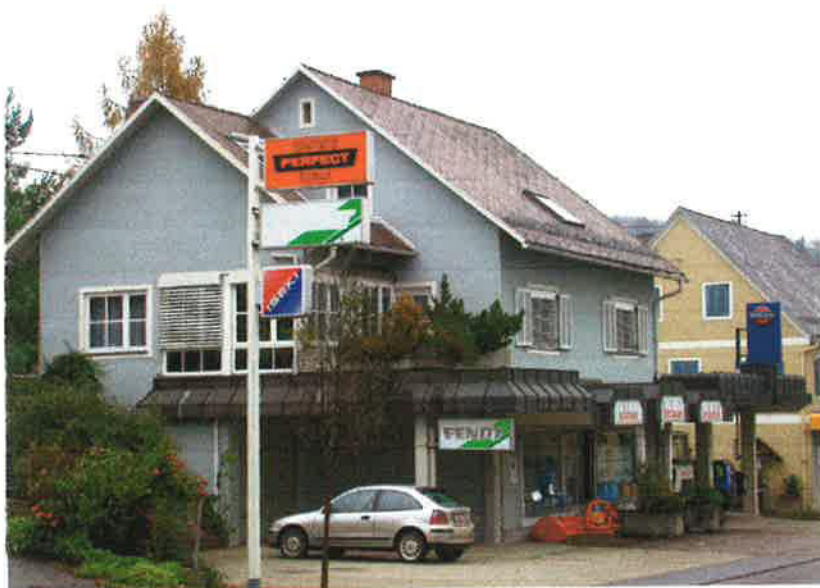
**Hauptstraße 178  
Bierbauer**

| Nutzung | | Alter | Baustruktur | Dach | Zustand | Bewertung | | | Anmerkung | Empfehlung |
|---|---|---|---|---|---|---|---|---|---|---|
| Wohnnutzung im OG<br>Gewerbliche Nutzung<br>(Verkauf) im EG | | nach 1955 | Zweigeschossiger<br>Mauermassenbau,<br>giebelseitiger, zurückversetzter<br>Zubau, insg. langgestreckte<br>Proportion, Lochfassade, im EG<br>große Öffnungen<br>(Schaufenster), massive<br>blechgedeckte Vorbauten mit<br>massiven Betonstützen, große<br>Firmenemblemens | Flaches Satteldach (40°) in<br>zwei unterschiedlichen<br>Tiefen, wenig Öffnungen in<br>Dachhaut, klare Trauflinie<br>Deckung: rötlich -braunes,<br>kleinformatiges Eternit,<br>über eingeschoßigem Teil<br>Flachdach | 2 | 3 | 3-4 | 2<br>3-4 | Durch die massiven Vorbauten kann<br>die zweigeschossige Fassade nicht<br>als zusammenhängend<br>wahrgenommen werden, die<br>Vorbauten, die Betonstützen und<br>großen Firmenemblemens entwickeln<br>ein formales Eigenleben, welches<br>sich vor das des Gebäudes drängt.<br>Die großen Schaufenster lassen sich<br>nicht in den Rhythmus der<br>Gesamtfassade einordnen, allerdings<br>wird dieser negative Umstand unter<br>den dz. Vorbauten nicht stark<br>wahrgenommen | Vorbauten entfernen,<br>bzw durch dezentere,<br>ev transparente<br>Lösungen ersetzen,<br>gleichzeitig Gliederung<br>der großen<br>Schaufenster im Sinne<br>der Gesamtfassade,<br>keine massiven<br>Bauteile straßenseitig,<br>keine od. nur<br>geringfügige<br>Aufstockung, da die<br>best. Traufe mit den<br>westlich folgenden<br>Traufen harmonisch ist<br>Ziegel bei<br>Neueindeckung, |

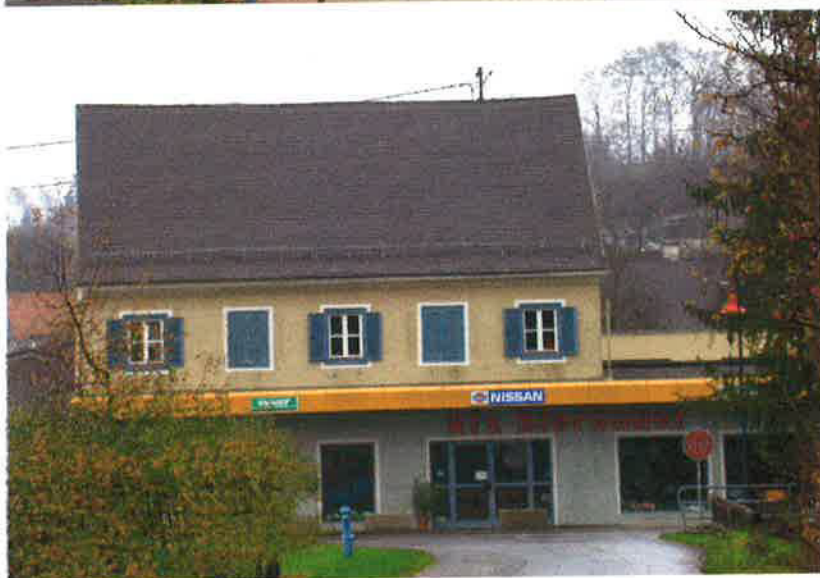
**Hauptstraße 7  
Donnerer**

| Nutzung | | Alter | Baustruktur | Dach | Zustand | Bewertung | | | Anmerkung | Empfehlung |
|---|---|---|---|---|---|---|---|---|---|---|
| Wohnnutzung im OG<br>Gewerbliche Nutzung<br>(Verkauf, Werkstatt)<br>im EG | KFZ- Werkstätte an<br>der<br>Patschenbachstraße | HG:<br>nach 1955<br><br>NG: nach 1960 | HG:<br>Zweigeschossiger<br>Mauermassenbau,<br>giebelseitiger, eingeschossiger<br>Zubau, insg. langgestreckte<br>Proportion, Zubau an der<br>Rückseite, Lochfassade, im<br>EG große Öffnungen<br>(Schaufenster), massives<br>blechgedeckte Vordach mit<br>grellfarbiger Stirnseite, große<br>Firmenemblemens<br><br>NG:<br>Großvolumiges hohes,<br>eingeschoßiges Industrie-<br>gebäude, Skelettbauweise | HG:<br>Steiles Satteldach (ca. 45°),<br>Widerkehr an der Rückseite,<br>keine Öffnungen in<br>Dachhaut, klare Traufe<br>straßenseitig,<br>Deckung: graues,<br>kleinformatiges Eternit<br><br>NG: flaches (20°) Satteldach,<br>rotbraune großformatige<br>Deckung | 2-3 | HG: 3<br><br>NG: 3 | HG: 3<br><br>NG: 5 | HG: 2<br><br>NG: 3<br>HG:<br>3-4<br><br>NG:<br>3-4 | HG: Durch das massive Vordach,<br>insbesondere durch dessen stark<br>farbige Vorderseite kann die<br>zweigeschoßige Fassade nicht als<br>zusammenhängend<br>wahrgenommen werden, das<br>Gebäude erscheint durch das<br>intensiv gelbe Element<br>durchschnitten. Das Vordach, aber<br>auch die Aufschrift am Gebäude,<br>sowie die Firmenemblemens<br>entwickeln ein formales<br>Eigenleben, welches sich vor das<br>des Gebäudes drängt. Die großen<br>Schaufenster lassen sich nicht in<br>den Rhythmus der Gesamtfassade<br>einordnen<br>NG: Dieser Industriebau kann und<br>soll seine Funktion nicht<br>verleugnen. | Vordach entfernen,<br>bzw durch dezentere,<br>ev transparente<br>Lösung ersetzen,<br>gleichzeitig Gliederung<br>der großen<br>Schaufenster im Sinne<br>der Gesamtfassade<br>keine massiven<br>Bauteile straßenseitig,<br>keine od. nur<br>geringfügige<br>Aufstockung über<br>zweigeschoßigem Teil,<br>da die best. Traufe mit<br>den umliegenden<br>Traufen harmonisch ist<br>Ziegel bei<br>Neueindeckung |

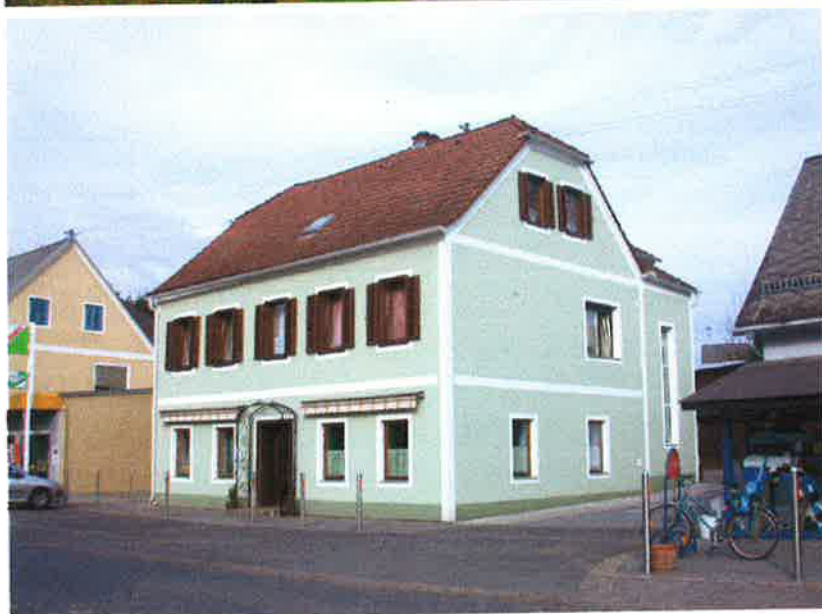
| Nutzung | | Alter | Baustruktur | Dach | Zustand | Bewertung | | | Anmerkung | Empfehlung |
|---|---|---|---|---|---|---|---|---|---|---|
| Wohnnutzung im OG<br>Gewerbliche Nutzung<br>(Verkauf, Bäckerei) im<br>EG | Schuppen | HG: urspr. vor<br>1945 | HG: Zweigeschossiger<br>Mauermassenbau,<br>traufseitiger, zweigeschossiger<br>Zubau an der Rückseite,<br>Lochfassade, | steiles Satteldach (43°)<br>mit Schopf, keine<br>Öffnungen in der<br>Dachhaut Widerkehr an<br>der Rückseite, klare<br>Traufe<br>Deckung: rotbrauner<br>Betondachstein | 2 | 2-3 | 2-3 | 2<br>2-3 | Einfaches, klar strukturiertes<br>Wohngebäude, ursprünglich<br>eingeschoßig, | Keine Aufstockung,<br>Sprossenteilung der<br>Fenster |

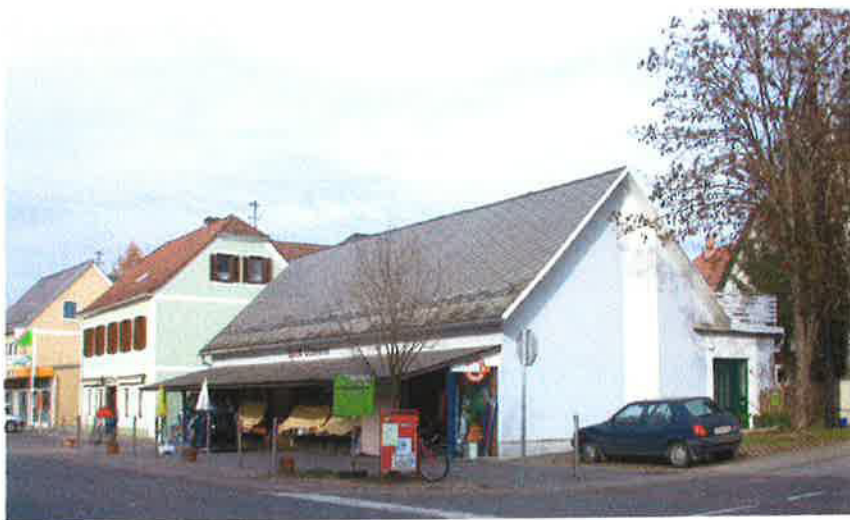
**Hauptstraße 8**  
**"Sport- Donnerer"**

| Nutzung | | Alter | Baustruktur | Dach | Zustand | Bewertung | | | | Anmerkung | Empfehlung |
|---|---|---|---|---|---|---|---|---|---|---|---|
| Gewerbliche Nutzung (Verkauf v Sportartikeln) im vorderen Teil, Wohnnutzung im hinteren Teil | | urspr. vor 1945 | Eingeschoßiger langgestreckter Mauermassenbau, Fassade straßenseitig als Schaufenster aufgelöst, lange durchgehende Markise, L-förmiger Zubau an der Rückseite | Steiles (47°) Satteldach, keine Öffnungen in Dachhaut, klare Traufe, steiles Satteldach an Rückseite<br>Deckung: graues, kleinformatisches Eternit | 2 | 3 | 2-3 | 2 | 3-4 | Die lange (ständige) Markise und die großen Schaufenster verhindern, daß die Fassade des Gebäudes wahrgenommen wird. Markise und Schaufenster entwickeln ein formales Eigenleben, welches sich nicht in das Gebäude eingliedern läßt. | Sonnenschutz bzw Vordach möglichst in gegliederter, ev. transparenter Form, gleichzeitig "Wiederherstellung" der ursprünglichen Lochfassade, Ziegel bei Neueindeckung Aufstockung um ein Geschöß wäre wünschenswert |

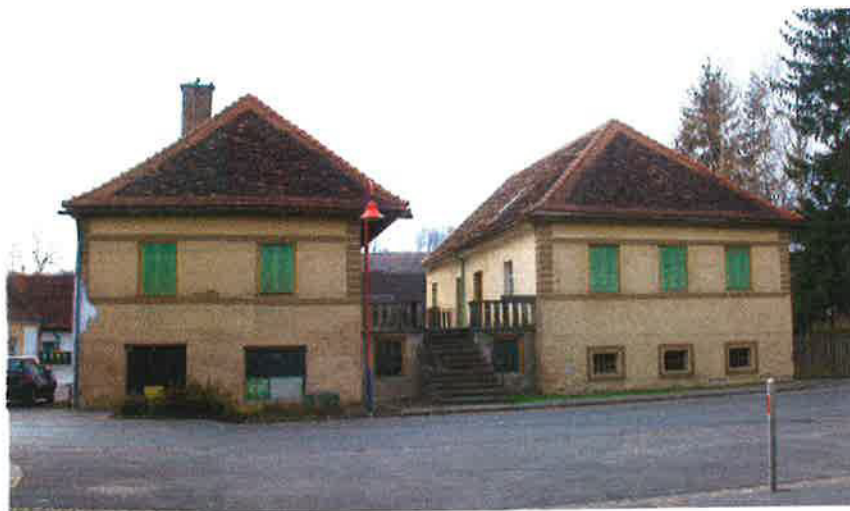
**Hauptstraße 29**  
**Plank**

| Nutzung | | Alter | Baustruktur | Dach | Zustand | Bewertung | | | | Anmerkung | Empfehlung |
|---|---|---|---|---|---|---|---|---|---|---|---|
| Wohnnutzung, derzeit teilweise leerstehend | Wirtschaftsgebäude, Lager | HG: Vor 1945 | HG:<br>Zwei einzelne, unterschiedlich tiefe massive Baukörper sind durch eine mittige Terrasse miteinander verbunden, EG Niveau ca. 1,5m über Terrain, Erschließung durch mittige Außenstiege auf Terrasse, Lochfassade,<br><br>NG: einfacher, kubische Mauermassenbau | HG:<br>Beide Baukörper Walmdach (ca. 45°), terrassenseitige Gredn am schmälere Baukörper, Ziegeldeckung mit schöner Alterspatina<br><br>NG<br>Satteldach mit grauer Deckung | HG: 4<br><br>NG: 3 | HG: 1-2<br><br>NG: 4 | HG: 1-2<br><br>NG: 5 | HG: 2<br><br>NG: 4-5 | HG: 2<br><br>NG: 3-4 | Untypisches, bürgerliches Gebäude in außergewöhnlicher, eigenwilliger Form als formale Bereicherung des Ortsbildes | Die großen Schaufenster im Tiefgeschoß des schmälere Baukörpers sollten tunlichst verkleinert und in die Fassade integriert werden, keine straßenseitigen Zubauten, ehestmögliche Sanierung ! |

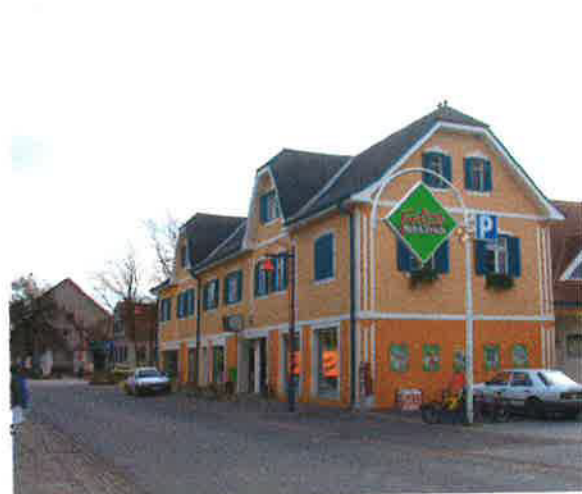
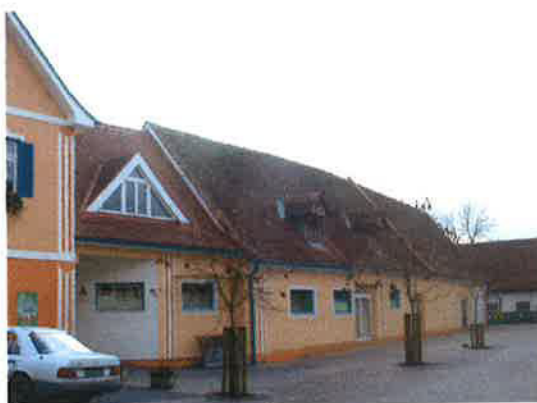
**Hauptstraße 30**  
**Knittelfelder**

| Nutzung | | Alter | Baustruktur | Dach | Zustand | Bewertung | | | | Anmerkung | Empfehlung |
|---|---|---|---|---|---|---|---|---|---|---|---|
| Gewerbliche Nutzung (Nahversorger) im EG, Wohnnutzung im OG | Lager zur gewerblichen Nutzung | Vor 1945 | HG:<br>Großvolumiger gut proportionierter, zweigeschoßiger Mauermassenbau, ausgebautes DG ohne Kniestock, Lochfassade, große Schaufenster im EG<br>NG:<br>Eingeschoßige, langgestreckte Massivbauten mit geringem Öffnungsanteil | HG:<br>Steiles Satteldach (ca. 43°) mit Schopf und (zu) großen Gaupen, ebenfalls mit Schopf, Traufe durchbrochen von Gaupen<br>Deckung: graues, kleinformatisches Eternit<br><br>NG:<br>steiles Satteldach (ca. 47°) mit wenig Öffnungen in der Dachhaut, klare Traufe, Dreiecksgaube<br>Ziegeldeckung, zT mit schöner Alterspatina | HG: 2<br><br>NG: 3 | HG: 2-3<br><br>NG: 2-3 | HG: 2-3<br><br>NG: 2-3 | HG: 1-2<br><br>NG: 2 | HG: 3<br><br>NG: 2-3 | HG: großes markantes Gebäude als wesentlicher Bestandteil der Ortsraumabgrenzung, insbesondere an der Einmündung der Schloßbergstraße<br><br>NG: einfache gut proportionierte Baukörper, typisch für die ortsübliche Hauslandschaft, wichtig für das Ortsbild, da sie Plätze definieren, einerseits den "Parkplatz" zum Geschäft, andererseits den zuk. Dorfplatz | HG:<br>Gliederung der großen Schaufenster im Sinne der Gesamtfassade, gedeckterer Farbton bei allfälliger Fassadenrenovierung Ziegel bei Neueindeckung<br><br>NG: keine weiteren Dreiecksgauppen, Aufstockung um max. 1 Geschöß prinzipiell möglich |

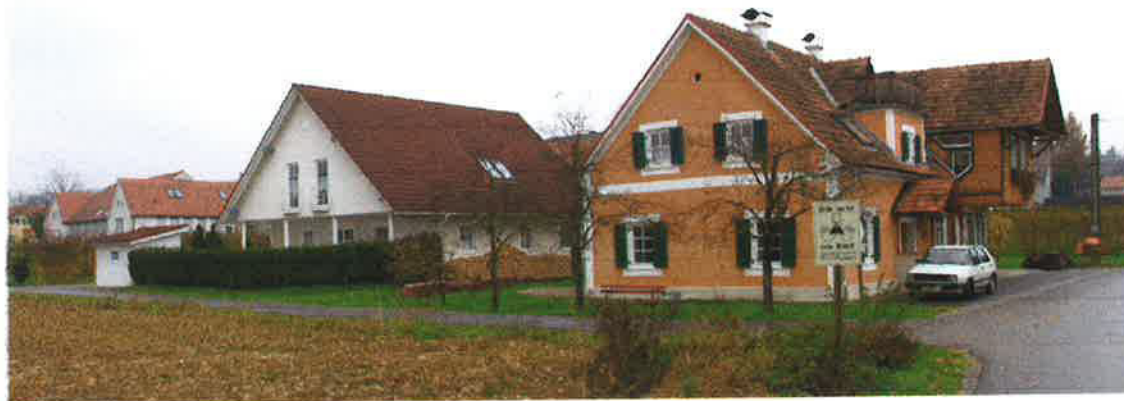
**Reithgrabenw. 170  
Donnerer-  
Mittendrein**

| Nutzung | | Alter | Baustruktur | Dach | Zustand | Bewertung | | | Anmerkung | Empfehlung | |
|---|---|---|---|---|---|---|---|---|---|---|---|
| Wohnnutzung | Lager | Nach 1980 | HG:<br>Eingeschoßiger Mauer-<br>massenbau mit traufseitigem<br>Zubau (Widerkehr), große<br>Gebäudetiefe, dadurch etwas<br>schwerfällige Gesamtproportion<br><br>NG:<br>Kleiner Abstellraum in<br>Holzriegelbauweise | Steiles Satteldach (45°),<br>Pfettenstuhl, springt an der<br>Giebelseite über das<br>Gebäude vor, klare Traufe,<br>wenig Öffnungen in der<br>Dachhaut<br>Deckung: rotbrauner<br>Betondachstein | 2 | 3-4 | 5 | 2-3 | 3 | Diese Objekt bezeichnet den<br>Ortsanfang am Reithgrabenweg, es<br>ist von Süden her von weitem<br>sichtbar und daher für das äußere<br>Ortsbild wichtlg. Der Gesamteindruck<br>wird von der großen Dachfläche<br>dominiert (+). Durch das strahlende<br>Weiß der Fassade erhält dieses<br>Gebäude eine ungerechtfertigte<br>Präsenz innerhalb des äußeren<br>Ortsbildes | Ziegel bei<br>Neueindeckung, ein<br>gedeckter Farbton bei<br>Fassadenrenovierung |

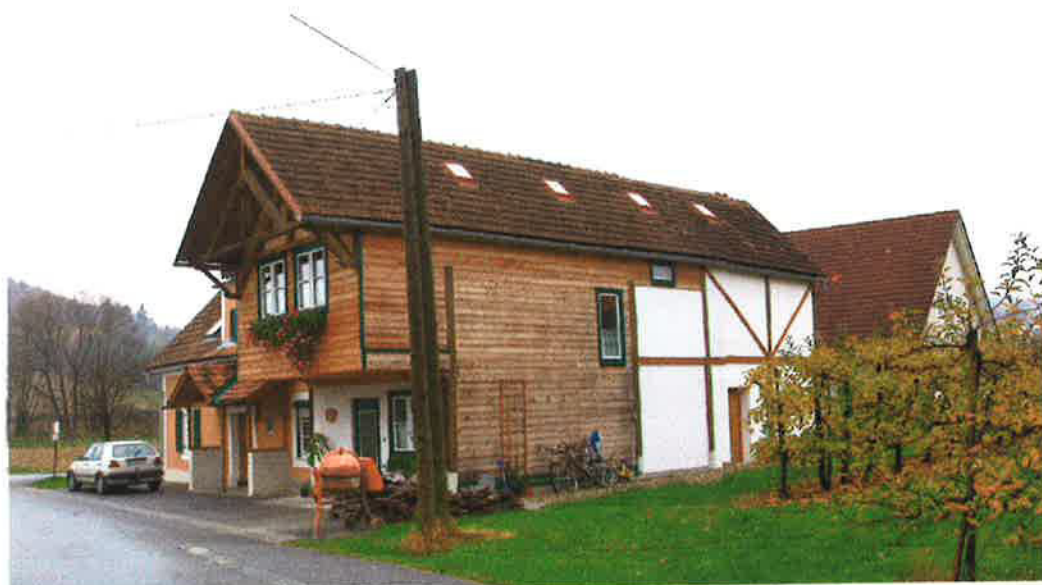
**Reithgrabenw. 28  
Lang**

| Nutzung | | Alter | Baustruktur | Dach | Zustand | Bewertung | | | Anmerkung | Empfehlung | |
|---|---|---|---|---|---|---|---|---|---|---|---|
| Wohnnutzung | | Altbestand vor<br>1945, Zubau<br>nach 1980 | Das ursprüngliche Gebäude ist<br>ein kleines langgestrecktes<br>Wohngebäude im Stil der<br>ortsüblichen Hauslandschaft:<br>eingeschoßiger, schön<br>proportionierter Mauer-<br>massenbau, Lochfassade,<br>traufseitige Vorbauten<br>Der stirnseitige, zwei-<br>geschossige, schmale Zubau<br>ist in Holzriegelbauweise mit<br>ausragender Giebelseite<br>errichtet. | Altbestand: steiles<br>Satteldach, Sparrenstuhl,<br>ausgebautes DG,<br>Dachterrasse<br>Zubau: steiles Satteldach,<br>giebelseitig auskragend,<br>wenig Öffnungen, klare<br>Traufe<br>Beide Dächer:<br>Ziegeldeckung mit schöner<br>Alterspatina | 2 | 2-3 | 3 | 2-3 | 2 | Diese Objekt bezeichnet den<br>Ortsanfang am Reithgrabenweg, es<br>ist von Süden her mit seinem<br>ursprünglichen Gebäudeteil von<br>weitem sichtbar und daher für das<br>äußere Ortsbild wichtig.<br>Der Zubau wird als nicht zum<br>Bestand zugehörig empfunden, er<br>entwickelt ein formales Eigenleben<br>und wird, v.a. von Norden aus als<br>eigenständiger Baukörper<br>wahrgenommen | |

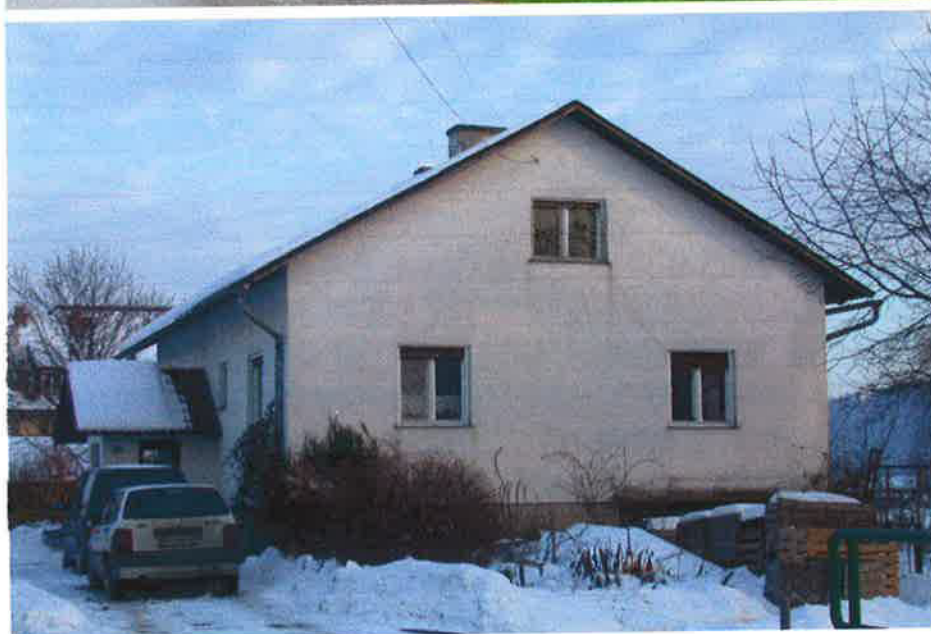
| Nutzung | | Alter | Baustruktur | Dach | Zustand | Bewertung | | | Anmerkung | Empfehlung | |
|---|---|---|---|---|---|---|---|---|---|---|---|
| Wohnnutzung | | 60er | Einfacher, kubischer Mauer-<br>massenbau, gedrungene<br>ungünstige Proportion,<br>erhöhtes EG Niveau, Kniestock,<br>traufseitige Eingangs-<br>überdachung | Flaches Satteldach (25°),<br>Pfettenstuhl, klare Traufe,<br>Deckung: rotbraunes<br>Eternit | 3 | 3-4 | 4-5 | 3 | 3 | Aufgrund des Uferbewuchses des<br>Reithgrabenbaches und der<br>Biegung der Straße ist dieses<br>Gebäude, trotz seiner Lage am<br>Ortsanfang im äußeren Ortsbild<br>nicht so präsent, wie etwa die<br>beiden EFH Donnerer. | Allfällige<br>Erweiterungen in<br>Längsrichtung, keine<br>Aufstockung (würde<br>die Sicht auf den<br>Kindergarten<br>versperren), Ziegel<br>bei Neueindeckung,<br>gedeckter Farbton bei<br>Fassadenrenovierung |

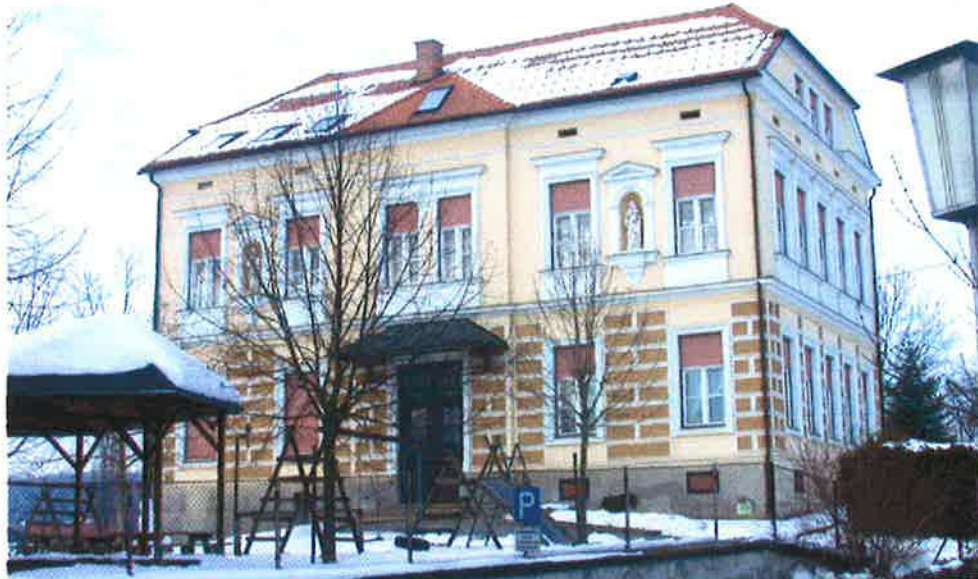
**Schloßbergstr. 10  
Kloster**

| Nutzung | | Alter | Baustruktur | Dach | Zustand | Bewertung | | | | Anmerkung | Empfehlung |
|---|---|---|---|---|---|---|---|---|---|---|---|
| Kloster bzw Wohnnutzung | | Vor 1945 | Massiger, zweigeschoßiger Baukörper, EG aufgrund der Hanglage erhöht, Lochfassade, klare Proportion, einfache Putzgliederung | Steiles Sattel- bzw Walmdach (südseitig), wenig Öffnungen, Dachflächenfenster, klare Traufe, Deckung: Ziegel | 2 | 2 | 1-2 | 1-2 | 2 | Wichtiges altes Gebäude für die Schlossbergstrasse, da es einerseits im Blickfeld der Straße steht, andererseits gemeinsam mit dem nördlich gelegenen Gebäude eine, wenn auch nur kurze Straßenzeile formuliert. Auch von der Patschenbergstraße aus gesehen ist dieses Gebäude Teil einer klar nachvollziehbaren Zeile | Keine Aufstockung, Fensterteilung durch Sprossen |

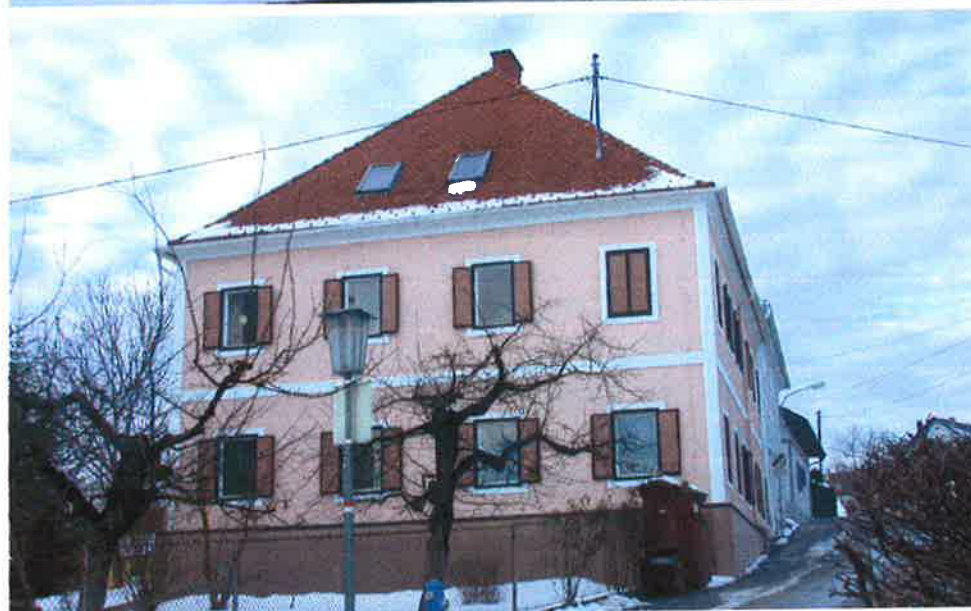
**Schloßbergstr. 310  
Pendl**

| Nutzung | | Alter | Baustruktur | Dach | Zustand | Bewertung | | | | Anmerkung | Empfehlung |
|---|---|---|---|---|---|---|---|---|---|---|---|
| Wohnnutzung | | Vor 1945 | Zweigeschoßiger, gut proportionierter Massivbau, geringer Öffnungsanteil, einfache Putzgliederung, | steiles Satteldach, klare Traufe, keine Öffnungen in Dachhaut, Deckung: graues, kleinformatiges Eternit | 2 | 1-2 | 1-2 | 2 | 1-2 | Wichtiges Gebäude für die Schloßbergstrasse, da es , gemeinsam mit dem nördlich gelegenen Gebäude eine, wenn auch nur kurze Straßenzeile formuliert. Auch von der Patschenbergstraße aus gesehen ist dieses Gebäude Teil einer klar nachvollziehbaren Zeile | Ziegel bei Neueindeckung |

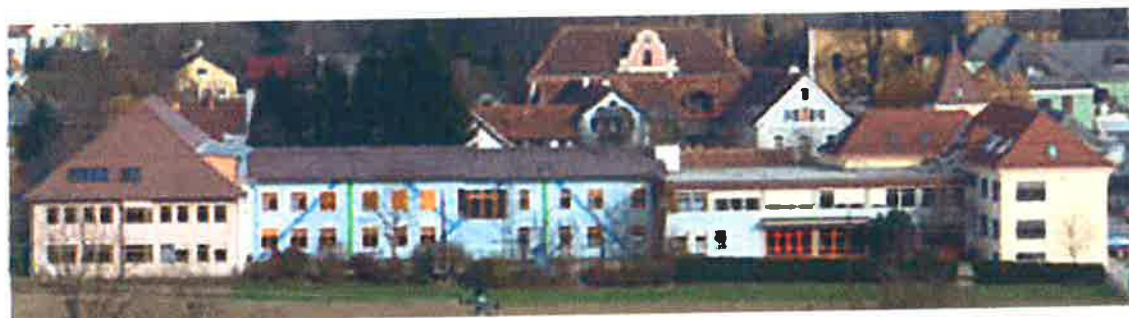
**Feldbacherstr.  
Schule**

| Nutzung | | Alter | Baustruktur | Dach | Zustand | Bewertung | | | Anmerkung | Empfehlung | |
|---|---|---|---|---|---|---|---|---|---|---|---|
| Schule | | Begonnen vor 1945, Zu- und Umbauten bis zur Gegenwart | Zwei bis dreigeschoßige Baukörper in additiver Weise aneinandergegliedert, großteils Massivbauweise mit großen Öffnungen, unterschiedliche Färbelung pro Bauteil, auffallende Fassadengestaltung im Mittelteil | Mächtige Walmdächer am westlichsten und östlichsten Bauteil, dazwischen Flachdach, flaches Satteldach, klare Traufe bei geneigten Dächern, Dachflächenfenster zur Feldbacherstr., breite Schleppgaube am westlichsten Bauteil | 2 | Je nach Bauteil | Altbest. 2 | 2 | 2-3 | Die Schule ist, ähnlich wie die Kirche, in der Hierarchie ein besonderes Gebäude. Aufgrund ihrer besonderen Funktion und des öffentlichen Charakters müssen für sie eigene Maßstäbe gelten. Die Lage dieses großvolumigen Komplexes im tiefergelegenen Bereich der Ortschaft ist für das Ortsbild grundsätzlich günstig. Aufgrund ihrer Größe ist die Schule ein bestimmendes Element für das äußere Ortsbild. Die unterschiedliche Färbelung der einzelnen Bauabschnitte teilt den großen Gesamtkomplex in kleinere, den anderen Gebäuden eher entsprechenden Einheiten und wirkt sich positiv auf das Ortsbild aus | Möglichst keine Aufstockung, sie würde die dahinterliegenden Objekte gänzlich verdecken<br>Ziegel bei Neueindeckung |

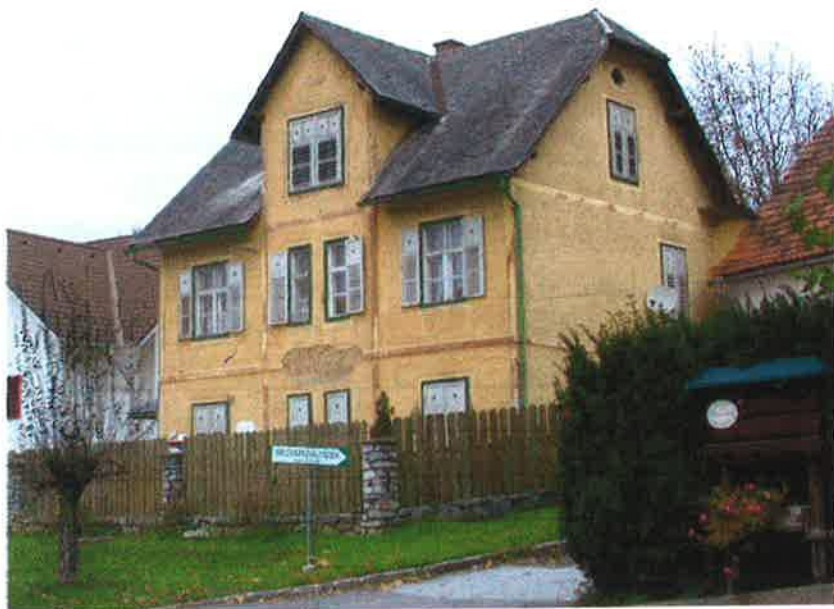
**Hauptstraße 167  
ehem. Buttermoik**

| Nutzung | | Alter | Baustruktur | Dach | Zustand | Bewertung | | | | Anmerkung | Empfehlung |
|---|---|---|---|---|---|---|---|---|---|---|---|
| Wohnnutzung | | vor 1955 | zweigeschoßiger Massivbau mit ausgebautem DG, Lochfassade mit schöner Gliederung, | steiles Satteldach mit Schopf und Widerkehr (ohne Vorsprung am Baukörper), kein Öffnungen in der Dachhaut<br>Deckung: graues, kleinformatiges Eternit | 4 | 2 | 2-3 | 2-3 | 2 | Dieses Gebäude bürgerlichen Ursprungs ist in seinem, bis jetzt unversehrten Zustand ein wichtiges, positives Element sowohl für das innere, als auch für das äußere Ortsbild | dringende Sanierung, keine Aufstockung, Ziegel bei Neueindeckung |

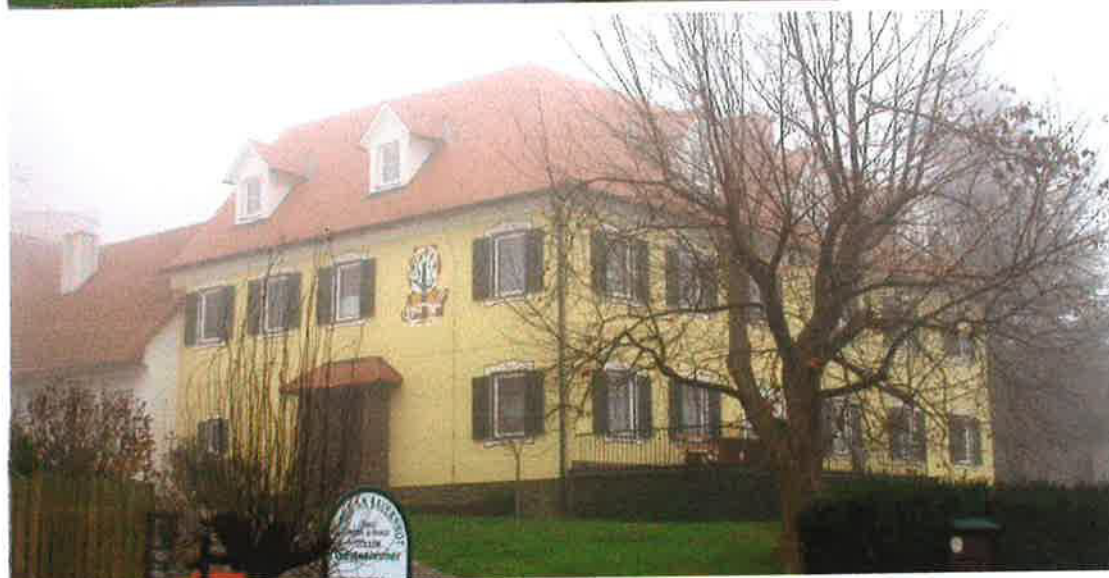
**Hauptstraße 37  
Zoller**

| Nutzung | | Alter | Baustruktur | Dach | Zustand | Bewertung | | | | Anmerkung | Empfehlung |
|---|---|---|---|---|---|---|---|---|---|---|---|
| Wohnnutzung, Ferienwohnungen | Landwirtschaft | HG: vor 1945<br><br>NG. teils vor 1945, Um - Zu und Neubauten bis in die Gegenwart | HG: zweigeschoßiger, L - förmiger massiger Baukörper, rhythmische Lochfassade, gemalte Putzfaschen an Fenstern,<br><br>NG 1: zweigeschoßiger massiger, schön proportionierter Baukörper, EG Massiv, OG: Pfeilerbauweise<br>NG 2: langgestreckter, zweigeschoßiger Baukörper in Massivbauweise, NG 3: eingeschößiger langgestreckter Baukörper in Pfeilerbauweise | HG: steiles Sattelfdach , klare Traufe, Gaupen<br>Deckung: Ziegel<br><br>NG1: steiles Satteldach, Ziegeldeckung mit schöner Alterspatina<br><br>NG 2 und 3: flaches Satteldach (ca. 35°), Deckung Ziegel | HG: 2<br><br>NG 1: 3<br><br>NG 2, 3: 3 | HG: 2-3<br><br>NG 1: 2<br><br>NG 2, 3: 4-5 | HG: 2-3<br><br>NG 1: 2-3<br><br>NG 2, 3: 5 | HG: 2<br><br>NG 1: 3<br><br>NG2,3: 4 | HG: 2<br><br>NG 1: 2<br><br>NG2,3: 3 | HG: Dieser massige Baukörper ist aufgrund seiner Lage und seines Ausmaßes ein wichtiges Element sowohl für das innere als auch für das äußere Ortsbild<br><br>NG 1: Ein Nebengebäude im Sinne der örtlichen Hauslandschaft, auch ein positives Element für das Ensemble der Hofstelle<br>NG 2 und 3: für das innere Ortsbild nahezu unerheblich, aufgrund der Sichtbarkeit des Daches jedoch für das äußere Ortsbild von Bedeutung | HG: Wiederherstellung der Fensterteilungen, keine Aufstockung, gemalte Fensterfaschen entbehrlich, bzw Ersatz durch einfachere Putzfaschen<br>NG 1: möglichst Erhaltung als Dokument bäuerliche Baukunst<br>NG 2 und 3: Im Sinne des Hofensembles Verputzen des Mauerwerkes |

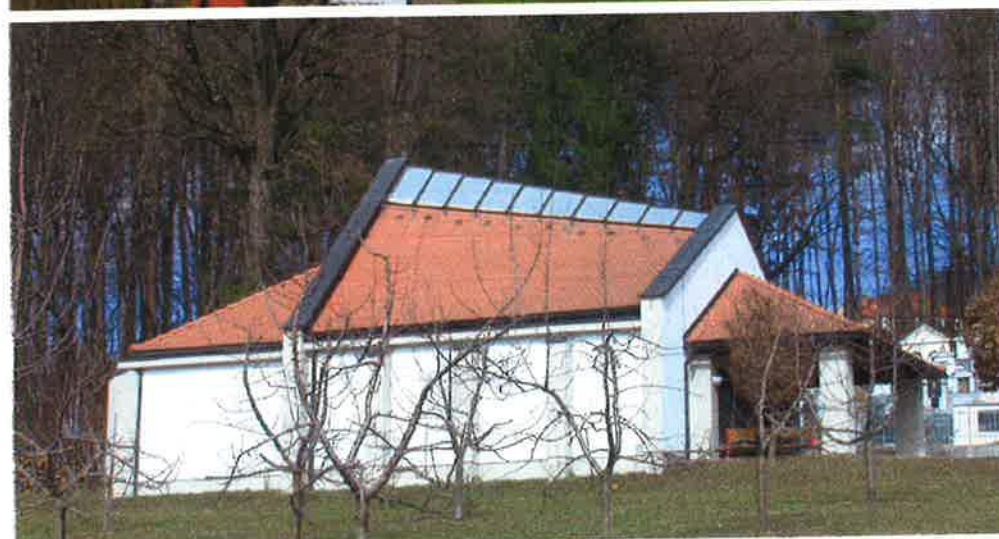
**Aufbahrungshalle**

| Nutzung | | Alter | Baustruktur | Dach | Zustand | Bewertung | | | | Anmerkung | Empfehlung |
|---|---|---|---|---|---|---|---|---|---|---|---|
| Aufbahrungshalle | | um 1980 | kleiner Baukörper in Skelett – bzw Massivbauweise | windschief geneigtes Satteldach bzw Zeltdach | 2 | - | 4 | 2-3 | 2 | Dieses kleine, moderne Gebäude definiert einen nicht alltäglichen Bereich des Ortsbildes, nämlich den Friedhof. Die ungewöhnliche Formensprache ist hierarchisch funktionell begründet. Vor allem für das äußere Ortsbild ist dieses Objekt von Wichtigkeit | Da eine Änderung oder Erweiterung der Nutzung nicht absehbar ist, erscheint eine Empfehlung, zumal bei der formalen Eigenständigkeit des Gebäudes, nicht sinnvoll |

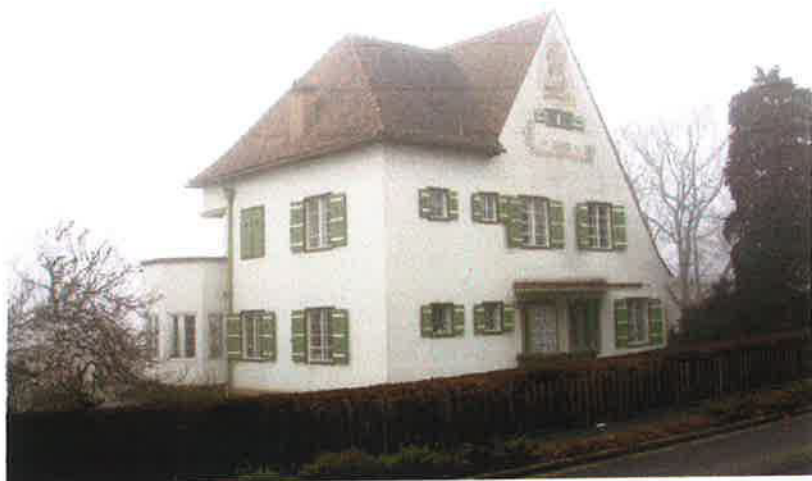
**Hauptstraße 162  
Feyertag**

| Nutzung | | Alter | Baustruktur | Dach | Zustand | Bewertung | | | | Anmerkung | Empfehlung |
|---|---|---|---|---|---|---|---|---|---|---|---|
| Wohnnutzung | | vor 1955 | zweigeschoßiges, bürgerliches Gebäude in Massivbauweise, hangseits ebenerdiges Tiefgeschoßgedrungener Grundriß, Erker bzw Terrasse südöstlich | eigenwillige Formgebung als Mischung von Walmdach und Satteldach, einseitig bis zum EG hinuntergezogen, westseitig kleine Gaupe, Deckung: Ziegel mit schöner Alterspatina | 2 | 2 | 2-3 | 2-3 | 2 | Dieses Gebäude ist kein Element der örtliche Hauslandschaft, es verfügt aber aufgrund der Eigenwilligkeit über einen hohen formalen Eigenwert. Es für das Straßenbild von großer Bedeutung, auch für das äußere Ortsbild ist es aufgrund seiner guten Sichtbarkeit wichtig. | Die formale Eigenwilligkeit, die ja den Reiz dieses Gebäudes ausmacht, würde allfälligen Umbaumaßnahmen erschwerend gegenüberstehen. Insbesondere ist eine Empfehlung nahezu unmöglich, da jeder Eingriff besonderes sensibel gehandhabt werden müßte. Eine Aufstockung ist jedenfalls im Sinne des Ortsbildes abzulehnen |

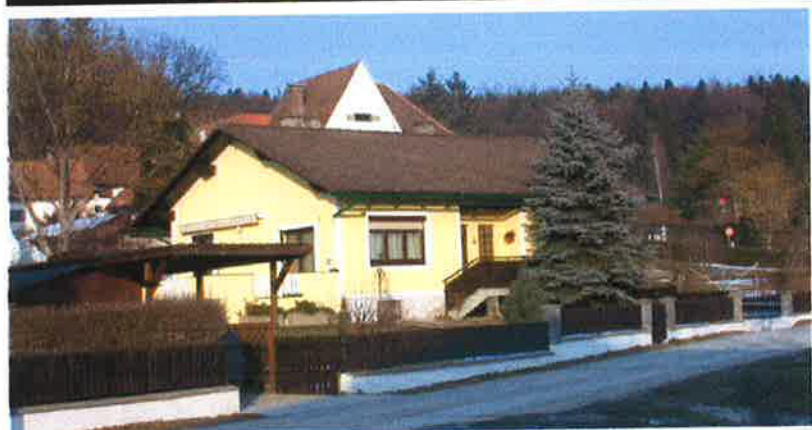
**Schulstraße 259  
Malek**

| Nutzung | | Alter | Baustruktur | Dach | Zustand | Bewertung | | | | Anmerkung | Empfehlung |
|---|---|---|---|---|---|---|---|---|---|---|---|
| Wohnnutzung | Carport | 70er | eingeschoßiger Massivbaukörper, EG über KG erhöht, kein Kniestock, "liegende" Fenster | flaches Satteldach (ca. 30°), Pfettenstuhl, klare Traufe, Deckung: rotbraunes Eternit | 2 | 4 | 4-5 | 3-4 | 3 | Dieses einfache Wohnhaus ist für das Straßenbild der Schulstraße zwar relevant, allerdings ist dieser Bereich kein vorrangiges Zielgebiet der Ortsbildpflege. | Ziegel bei Neueindeckung |

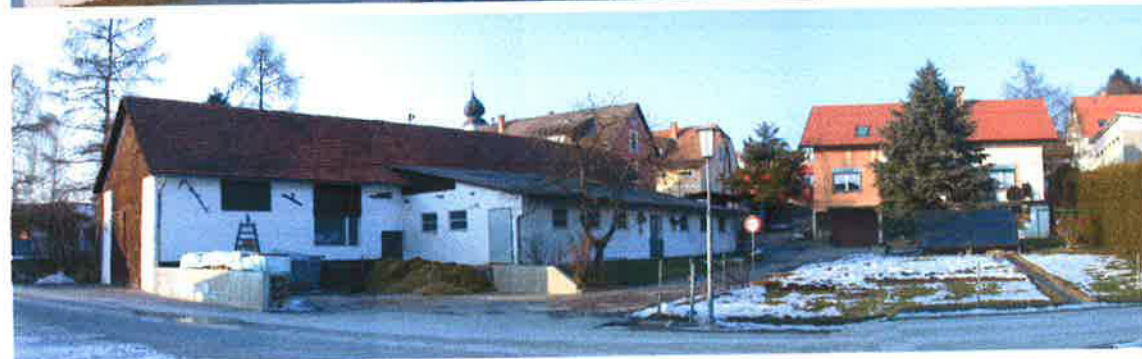
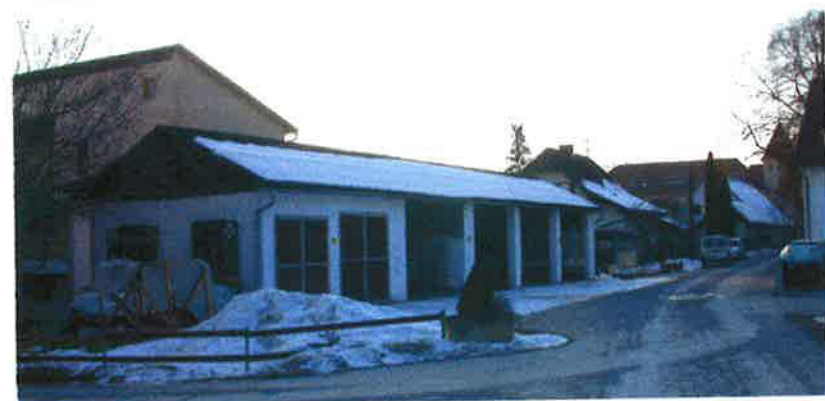
**Schulstraße 36  
Rosenberger**

| Nutzung | | Alter | Baustruktur | Dach | Zustand | Bewertung | | | | Anmerkung | Empfehlung |
|---|---|---|---|---|---|---|---|---|---|---|---|
| Wohnnutzung | Landwirtschaft | HG: nach 1970<br><br>NG 1: urspr. vor 1945, später Zubauten<br><br>NG 2: nach 1970 | HG: zweigeschoßiger, schwerfällig proportionierter Mauermassenbau, "liegende" Fenster, hoher Kniestock, Nebennutzung im EG<br><br>NG 1: urspr. typischer großer Baukörper in Pfeilerbauweise, Zubau ostseitig<br><br>NG 2: langgestreckter Baukörper in Pfeilerbauweise | HG: flaches Satteldach, (ca. 35°), hoher Kniestock, klare Traufe, Südseitiges Dachflächenfenster<br>Deckung Ziegel<br><br>NG 1: steiles Satteldach, Deckung Ziegel mit schöner Alterspatina, Zubau flaches Pultdach, Deckung graues Welleternit<br><br>NG 2: flaches Satteldach, Deckung graues Welleternit | HG: dz. Umbau<br><br>NG 1: 3<br><br>NG 2: 3 | HG: 4-5<br><br>NG 1: 3<br><br>NG 2: 4 | HG: 5<br><br>NG 1: 3<br><br>NG 2: 5 | HG: 4<br><br>NG 1: 3<br><br>NG 2: 3 | HG: 3<br><br>NG 1: 3<br><br>NG 2: 3 | HG: Dieses unglücklich proportionierte Gebäude ist für das Straßenbild von geringer Wertigkeit, einerseits, da dieser Bereich der Schulstraße kein Zielgebiet des Ortsbildschutzes ist, andererseits aufgrund der zurückversetzten Lage. Wohl aber ist es im äußeren Ortsbild sichtbar<br><br>NG: Diese Nebengebäude bestimmen das Straßenbild in diesem Bereich, sind aber im äußeren Ortsbild nicht relevant | HG: keine Aufstockung |

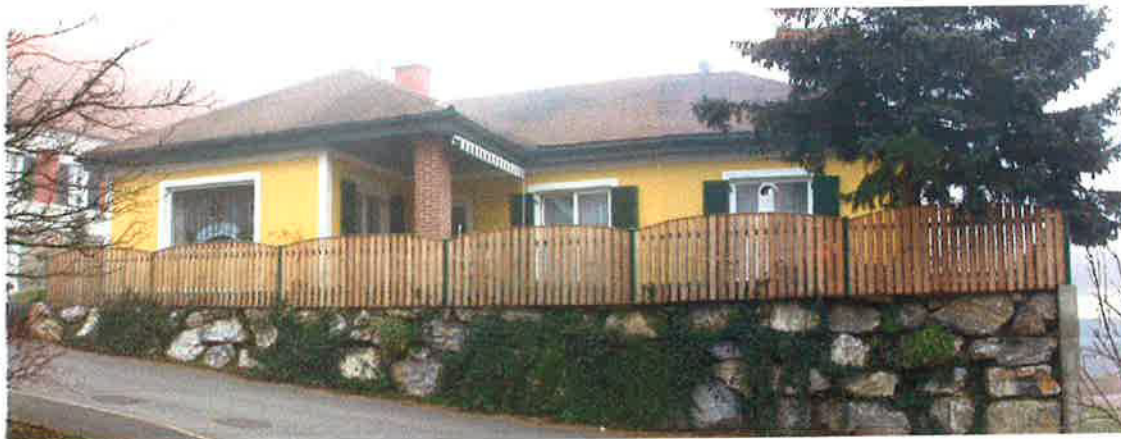
**Melbenweg 372  
Thaller**

| Nutzung | | Alter | Baustruktur | Dach | Zustand | Bewertung | | | | Anmerkung | Empfehlung |
|---|---|---|---|---|---|---|---|---|---|---|---|
| Wohnnutzung | | 60er | L förmiges eingeschößiges Gebäude,in Massivbauweise, kein Kniestock, große Öffnungen, | flaches Zelt - bzw Walmdach, klare Traufe, Deckung: Ziegel | 2 | 4 | 4 | 2-3 | 4 | Dieses Gebäude stellt einen typischen Bau aus den 60ern dar (einschl. Nadelbaum) und fügt sich nicht zwischen selne hlstorisch und formal wertvollen Nachbargebäude. V.a. die Einebnung des Grundstücks mittels Steilschlichtung und Stützmauer wirkt sich negativ auf das Straßenbild aus. | ein Rückbau der Grundstücksein-<br>ebnung mittels Böschung ist aufgrund der geringen GrundstücksgroÙe und Baukörperstellung (leider) nicht absehbar |
