# ORTSBILDKONZEPT MARKT HARTMANNSDORF

## BEWERTUNG

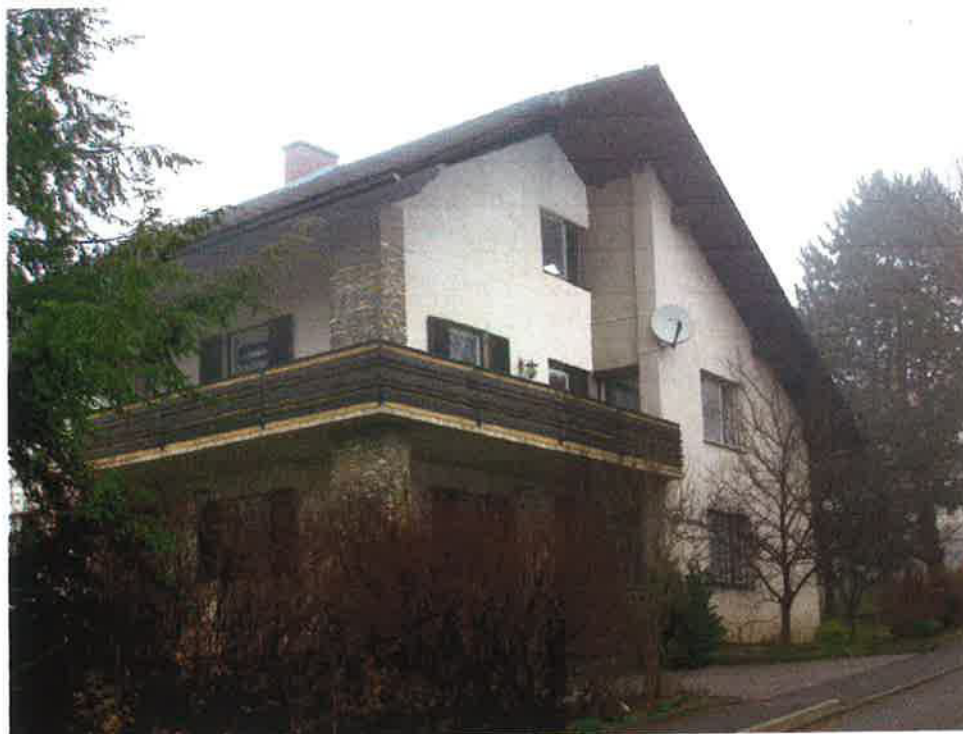
**Melbenweg 2  
Pfarrhaus**

| Nutzung | | Alter | Baustruktur | Dach | Zustand | Bewertung | | | | Anmerkung | Empfehlung |
|---|---|---|---|---|---|---|---|---|---|---|---|
| öffentlich soziale Funktion, Seelsorge | | 60er | zweigeschoßiger, schwerfällig proportionierter Mauermassenbau, nahezu quadratischer Grundriß, typische Ausbildungen im Stil der Zeit (Balkon, Naturstein-<br>stützte) | flaches, weit ausladendes Satteldach (ca. 35°), Pfettenstuhl, Deckung: graues, kleinformatiges Eternit | 2 | 4 | 4 | 2-3 | 4 | schwerfälliges, großvolumiges Gebäude im typischen Stil der 60er | Die unglückliche Proportion ist nicht sanierbar, keine Aufstockung, Ziegel bei Neueindeckung |

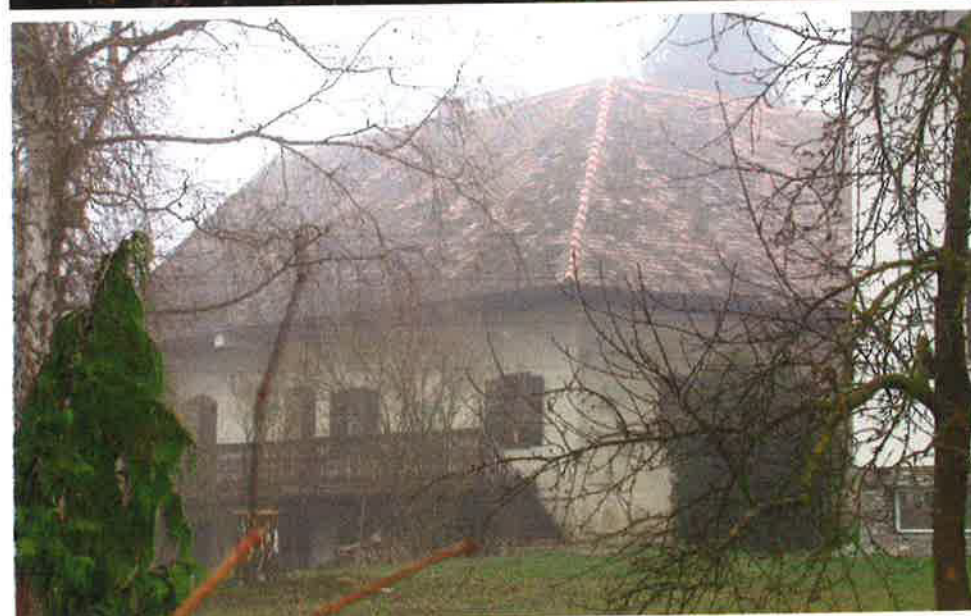
**Melbenweg 2  
Pfarrhaus  
Wirtschaftsgebäude**

| Nutzung | | Alter | Baustruktur | Dach | Zustand | Bewertung | | | | Anmerkung | Empfehlung |
|---|---|---|---|---|---|---|---|---|---|---|---|
| Lager | | vor 1945 | mächtiger, L förmiger Baukörper, schöne Proportion, Lochfassade talseitig Untergeschoß sichtbar, talseitiger, schmaler Balkon zur Erschließung | mächtiges, steiles Satteldach, Sparrenstuhl, klare Traufe, keine Öffnungen in der Dachhaut, Deckung: Ziegel mit schöner Alterspatina | 3 | 2 | 2 | 4 | 2 | Dieses große, leider versteckt gelegene Gebäude stellt ein typisches Exemplar der örtlichen, bäuerlichen Hauslandschaft dar. | ev. Nutzungsänderung zur Erhaltung des Bestandes, Sanierung |

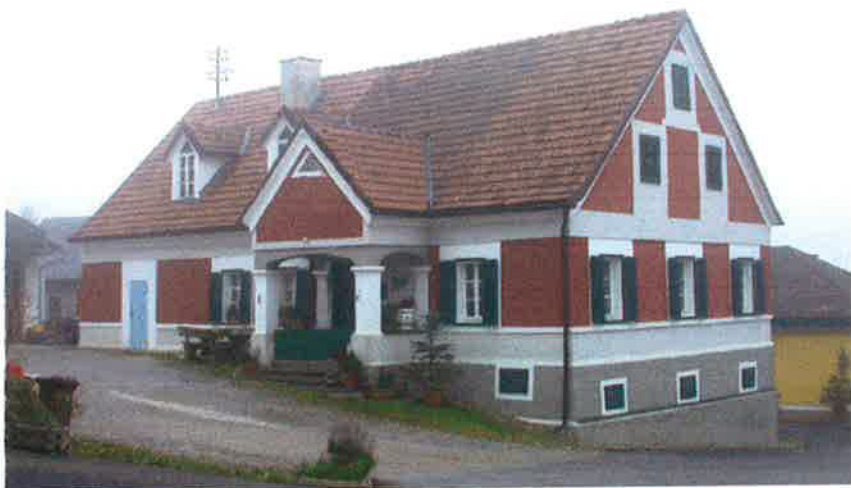
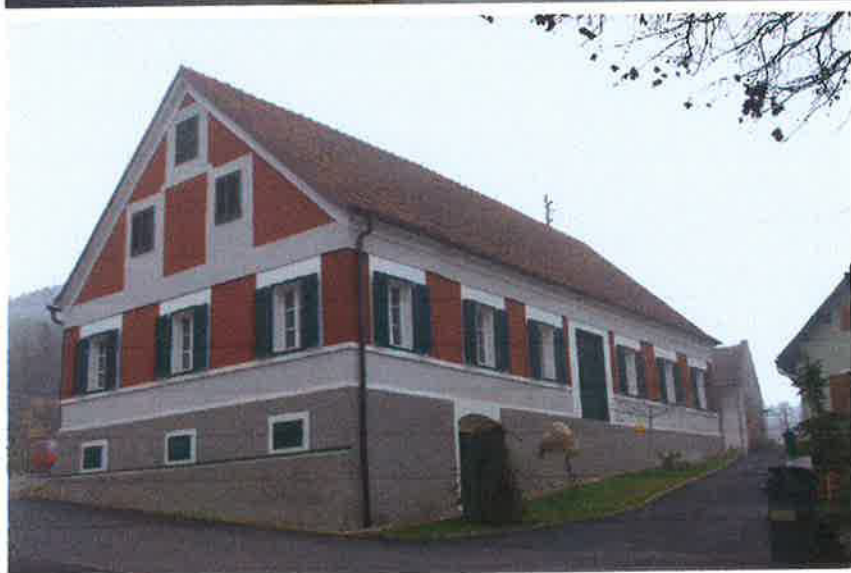
**Melbenweg 40  
Hauptert**

| Nutzung | | Alter | Baustruktur | Dach | Zustand | Bewertung | | | | Anmerkung | Empfehlung |
|---|---|---|---|---|---|---|---|---|---|---|---|
| Wohnnutzung | | vor 1945 | ingeschoßiger, schön proportionierter Mauermassenbau, rhythmische Lochfassade mit schöner Putzgliederung, nordseitig Eingangsüberdachung (Widerkehr), talseitig Kellergeschoß sichtbar | steiles Satteldach, Sparrenstuhl, Widerkehr, schmale Gaupen, Deckung: Ziegel mit schöner Alterspatina | 2 | 1 | 1-2 | 2-3 | 1 | Dieses schöne, geradezu klassisch proportionierte Gebäude stellt ein typisches Exemplar der örtlichen, Hauslandschaft dar und ist eine Bereicherung für das Ortsbild. | Die südseitige funktionslose Tür erscheint etwas unlogisch, ansonsten Erhaltung des Bestandes |

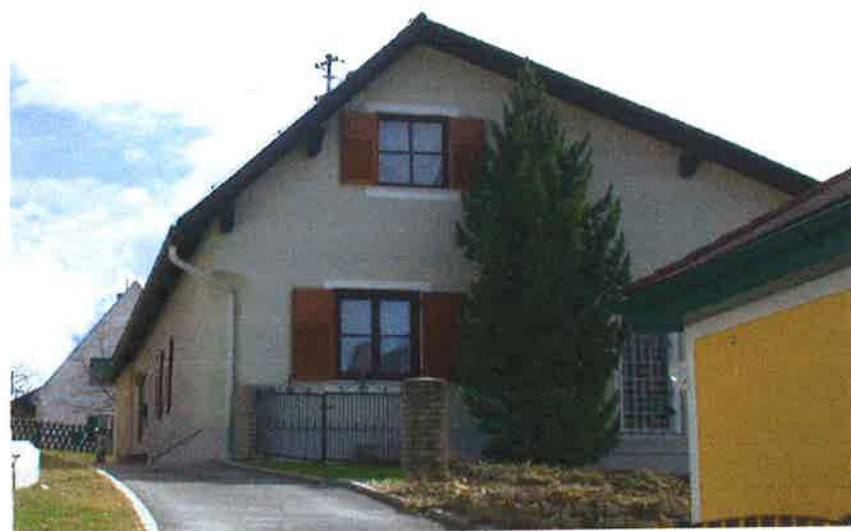
**Melbenweg 55  
Fleischacker**

| Nutzung | | Alter | Baustruktur | Dach | Zustand | Bewertung | | | | Anmerkung | Empfehlung |
|---|---|---|---|---|---|---|---|---|---|---|---|
| Wohnnutzung | NG 1: Garage, Lager<br>NG 2: Holz- und Gartenhütte | HG: urspr. wohl vor 1945, später Umbau<br><br>NG 1: nach 1960 | HG: eingeschößiger, langgestreckter Mauermassenbau, Lochfassade mit nahezu quadratische Fenstern<br><br>NG 1: große, nahezu quadratische Halle, große Geschoßhöhe, Massivbau mit großen Toren<br><br>NG 2: kleines, schmales, eingeschößiges Nebengebäude, Ausrichtung normal zum Hang | HG: asymmetrisches Satteldach, Pfettendach, großer giebelseitiger Dachvorsprung, keine Öffnungen in der Dachhaut, klare Traufe, Deckung: graues Eternit<br><br>NG 1: flaches Satteldach (ca. 25°), Deckung: graues Well eternit<br><br>NG 2: flaches Satteldach (ca. 25°), Deckung: graues Eternit | HG: 2<br><br>NG 1: 3-4<br><br>NG 2: 3 | HG: 3-4<br><br>NG 1: 5<br><br>NG 2: 3-4 | HG: 4<br><br>NG 1: 5<br><br>NG 2: 4 | HG: 3-4<br><br>NG 1: 3<br><br>NG 2: 3 | HG: 3-4<br><br>NG 1: 4<br><br>NG 2: 3 | HG: dieser, offensichtlich ehem. alter Bestand hat durch den Umbau, insbesondere durch das asymmetrische Dach und die Verschiebung der Fensterproportion eine formale Abwertung erlitten. Aufgrund der zurückversetzten Lage ist das Objekt für das innere Ortsbild von geringer Bedeutung<br><br>NG 1: Die Funktion des Baukörpers bedingt die schwerfällige, dem Ortsbild nicht zuträgliche Proportion und Ausgestaltung. Aufgrund der Freifläche nördlich vom Gebäude Haupt ist die Relevanz für das Ortsbild jedoch gegeben<br><br>NG 2: Dieses kleine Objekt ist im äußeren Ortsbild und von der Hauptstraße aus (Cafe) sichtbar | HG: Wiederherstellung eines, der Hauslandschaft entsprechenden symmetrischen Daches, keine Aufstockung, Ziegeldeckung<br><br>NG 1: Sichtbegrenzung zwischen Melbenweg und Gebäude, rotbraune Deckung bei Neueindeckung<br><br>NG 2: Ziegel bei Neueindeckung |

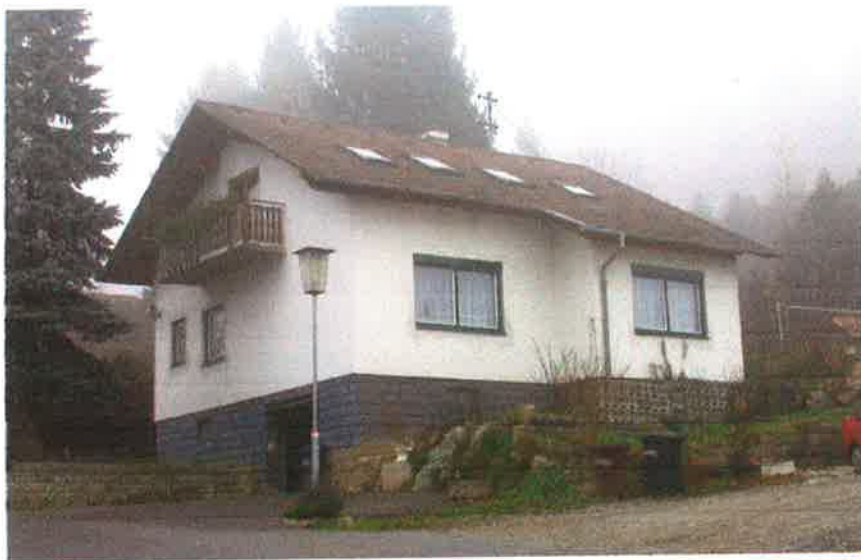
**Melbenweg 224  
Figl**

| Nutzung | | Alter | Baustruktur | Dach | Zustand | Bewertung | | | | Anmerkung | Empfehlung |
|---|---|---|---|---|---|---|---|---|---|---|---|
| Wohnnutzung,<br>Garage im TG | | 60er | ingeschoßiges, kleinees Gebäude mit fast quadratischem Grundriß, schwerfälliger Proportion, erhöhtes EG, Sockel formal abgesetzt, hoher Kniestock, "liegende Fenster" | flaches Satteldach, Pfettenstuhl mit weit ausladendem giebelseitigem Vordach, Deckung rotbraunes Eternit , Dachflächenfenster | 2 | 4 | 5 | 2 | 3-4 | Aufgrund seiner Lage an der Straßenbiegung ist dieses kleine, formal eher unwesentliche Gebäude für das Straßenbild wichtig | allfällige Vergrößerungen in Längsrichtung, eine Aufstockung würde sich ungünstig auf die Proportion auswirken, Ziegel bei Neueindeckung |

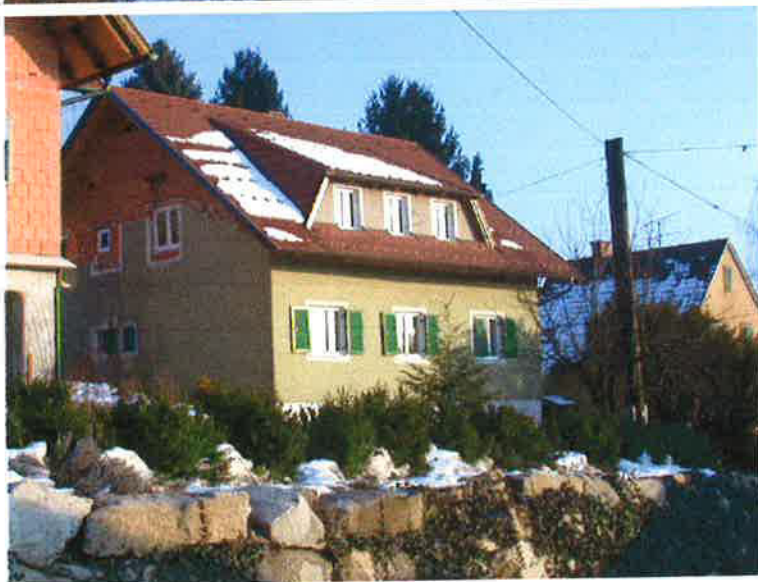
**Melbenweg 225  
Riegerbauer**

| Nutzung | | Alter | Baustruktur | Dach | Zustand | Bewertung | | | | Anmerkung | Empfehlung |
|---|---|---|---|---|---|---|---|---|---|---|---|
| Wohnnutzung,<br>Garage im TG integriert | | urspr. nach 1960 | kleiner, zweigeschoßiger Mauermassenbau, nahezu quadratischer Grundriß, etwas schwerfällige Proportion, Lochfassade mit geringem Öffnungsanteil im OG, im EG große Öffnungen, Aufstockung des Dachgeschoßes in jüngster Vergangenheit | steiles Satteldach (ca. 45°), sehr breite Schleppgaube, Deckung: Ziegel | dz. Umbau | 4 | 4 | 3 | 4 | Dieses kleine Gebäude ist aufgrund seiner Lage für das Straßenbild von Wichtigkeit, aber auch das äußere Ortsbild wird durch dieses Objekt aufgrund der Höhenlage beeinflusst. Hier fällt besonders die unmäßig breite Schleppgaube auf, das sie die Dachfläche unmaßstäblich zerteilt | Ein Rückbau der Schleppgaube und der EG Fenster wäre zwar wünschenswert, ist jedoch aufgrund der eben erst erfolgten Baumaßnahmen in absehbarer Zeit unwahrscheinlich. |

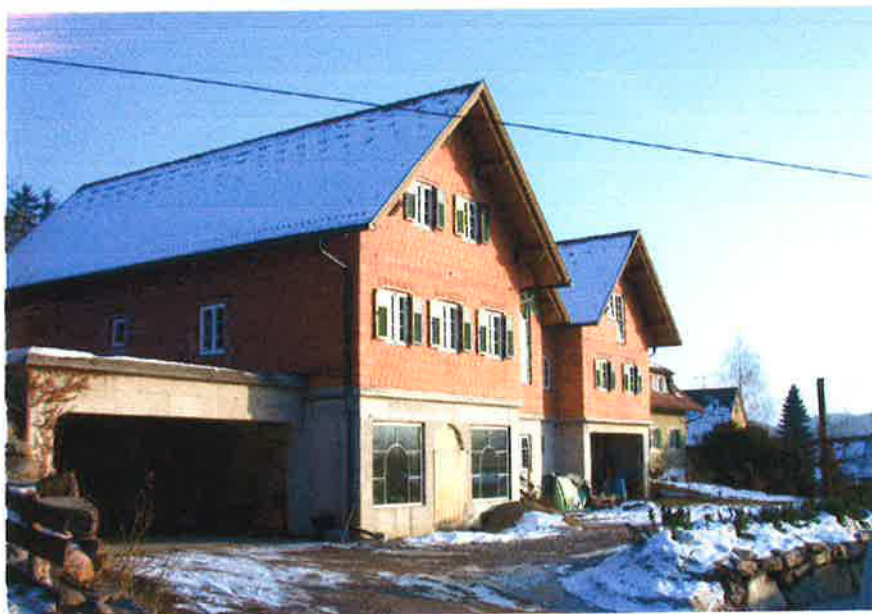
**Melbenweg 142  
Brauckmann**

| Nutzung | | Alter | Baustruktur | Dach | Zustand | Bewertung | | | | Anmerkung | Empfehlung |
|---|---|---|---|---|---|---|---|---|---|---|---|
| Wohnnutzung mit ausgedehnten Nebenräumen, u.a. Garage, im Erdgeschoß | | nach 2000 | zweigeschoßiges großes Gebäude mit hohem Kniestock, annähernd H- förmiger Grundriß, inhomogene Fassadengliederung, Erdgeschoßniveau mittels Steinschlichtung gegenüber Straßenniveau angehoben | steiles Satteldach mit sehr großem giebelseitigem Dachvorsprung, straßenseitige Widerkehr, inhomogene Dachform, unklare Traufe, Deckung Ziegel | Rohbau | 5 | 5 | 2-3 | 5 | Dieser große, inhomogene Baukörper- er verfügt mit Ausnahme der Ziegeldeckung über kein einziges Merkmal der ortsüblichen Hauslandschaft- ist v.a. aufgrund seiner großen Höhenentwicklung ein Element, welches das Ortsbild nachhaltig schädigt. Das innere Ortsbild wird nicht nur durch den Baukörper selbst, sondern auch durch die Geländeeinebnung mittels Steinschlichtung einschließlich immergrüner Hecke gestört. Noch gravierender ist die Schädigung des äußeren Ortsbildes. Hier ist der große und viel zu hohe Baukörper ein weithin sichtbarer Störfaktor, der weder in der Gebäudehierarchie, noch in seinem formalen, weit hin sichtbaren äußeren Erscheinungsbild angemessen erscheint | nicht sanierbar |

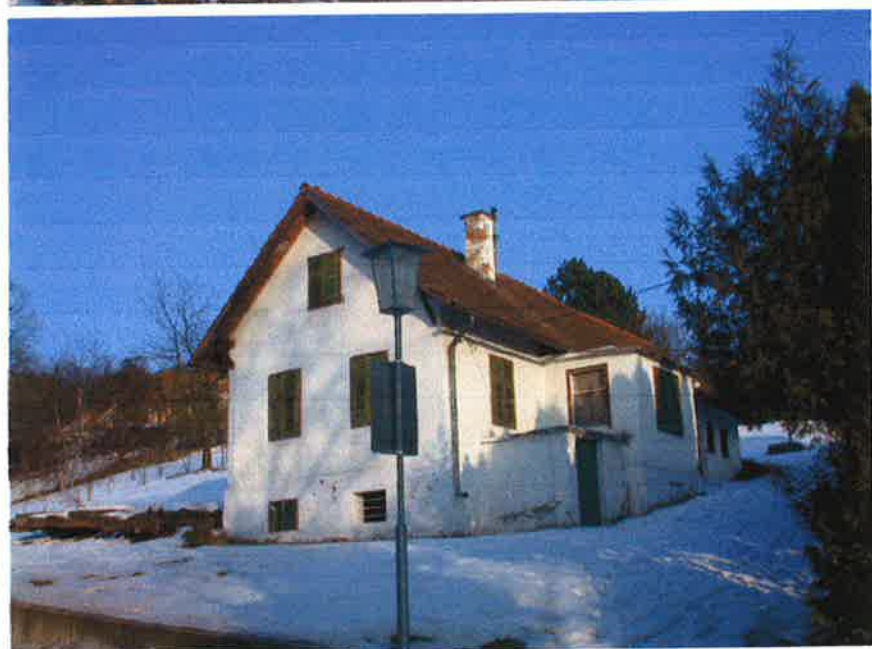
**Melbenweg 164  
Kreuzer  
Luttenberger**

| Nutzung | | Alter | Baustruktur | Dach | Zustand | Bewertung | | | | Anmerkung | Empfehlung |
|---|---|---|---|---|---|---|---|---|---|---|---|
| Wohnnutzung, leerstehend | | vor 1955 | langgestreckter, kleiner, eingeschößiger Mauermassenbau, Tiefgeschoß aufgrund der Hanglage tw sichtbar, traufseitige kleinere Zubauten, Lochfassade mit gut proportionierten Öffnungen | steiles Satteldach (ca. 43°), klare Traufe, Deckung: Ziegel mit schöner Alterspatina | 3-4 | 2-3 | 3 | 3 | 2 | Dieses kleine Einfamilienhaus stellt den Abschluß des Schutzgebietes dar. Allerdings wird es aufgrund der dichten, südseitigen Hecke im inneren Ortsbild kaum wahrgenommen. Sehr wohl sichtbar ist es jedoch im äußeren Ortsbild, wo es jedoch infolge der opulenten Nachbarschaft kaum wahrgenommen wird | Erhaltung und Sanierung, Aufstockung möglich |

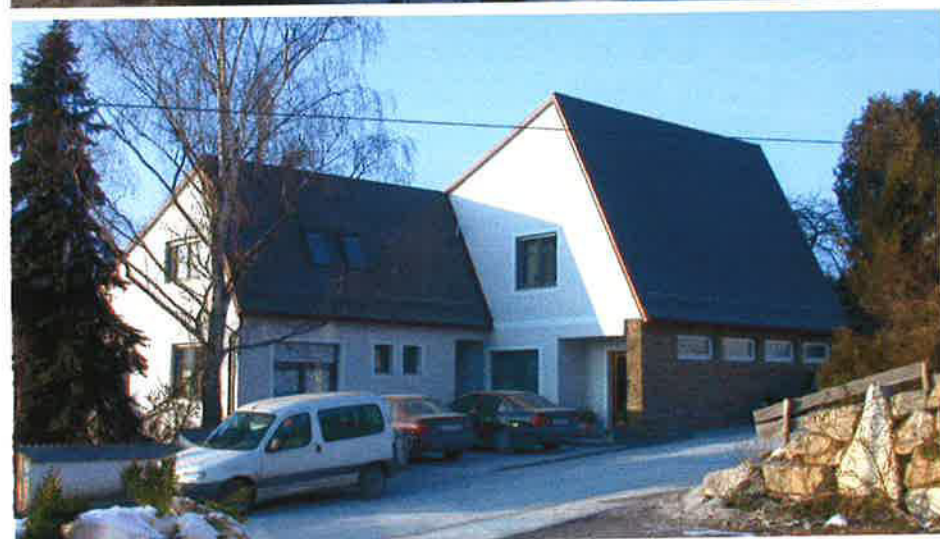
**Melbenweg 228  
Kalcher  
Mittendrein**

| Nutzung | | Alter | Baustruktur | Dach | Zustand | Bewertung | | | | Anmerkung | Empfehlung |
|---|---|---|---|---|---|---|---|---|---|---|---|
| Wohnnutzung | | 60er | langgestreckter Mauermassenbau von ungleicher Tiefe, talseits zweigeschoßig | asymmetrisches Satteldach (ca. 30°, bzw 60°) kleine Dachflächenfenster als Öffnungen, Deckung: graues kleinformatiges Eternit | 2 | 2-3 | 3 | 2-3 | 3 | Dieses Gebäude stellt ein Dokument des typischen Stils der 60er dar. Aufgrund der eigenwilligen Formgebung des Baukörpers wird dieses Gebäude im inneren Ortsbild zwar als etwas Fremdes empfunden, die Baumasse an sich erscheint jedoch im Straßenbild als durchaus vertretbar<br>Die Höhenentwicklung wird im äußeren Ortsbild gerade noch als harmonisch empfunden. | Erhaltung (einschl. Dachfarbe), keine Aufstockung |

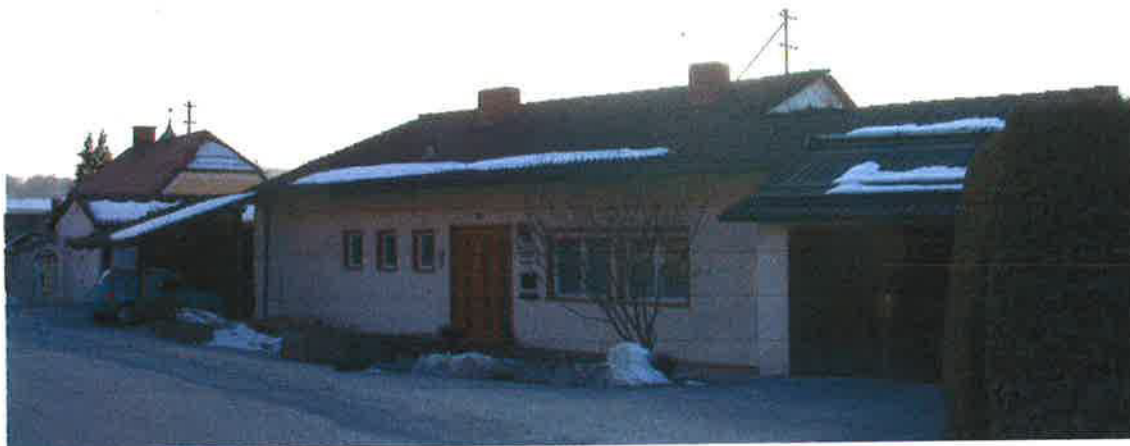
**Melbenweg 22  
Wiegele**

| Nutzung | | Alter | Baustruktur | Dach | Zustand | Bewertung | | | | Anmerkung | Empfehlung |
|---|---|---|---|---|---|---|---|---|---|---|---|
| Wohnnutzung mit angegliederter Garage | | 60er | langgestreckter Baukörper, bergseits eingeschößig, talseits zweigeschößig, Fassaden im Stil der 60er | flaches Satteldach (ca. 20°), klare Traufe, Deckung Welleternit | 2 | 3 | 4 | 2-3 | 3 | Dieses Einfamilienhaus in Sinne der 60er Jahre spricht eine zurückhaltende formale Sprache, die seinem Umfeld angemessen erscheint | keine Aufstockung |

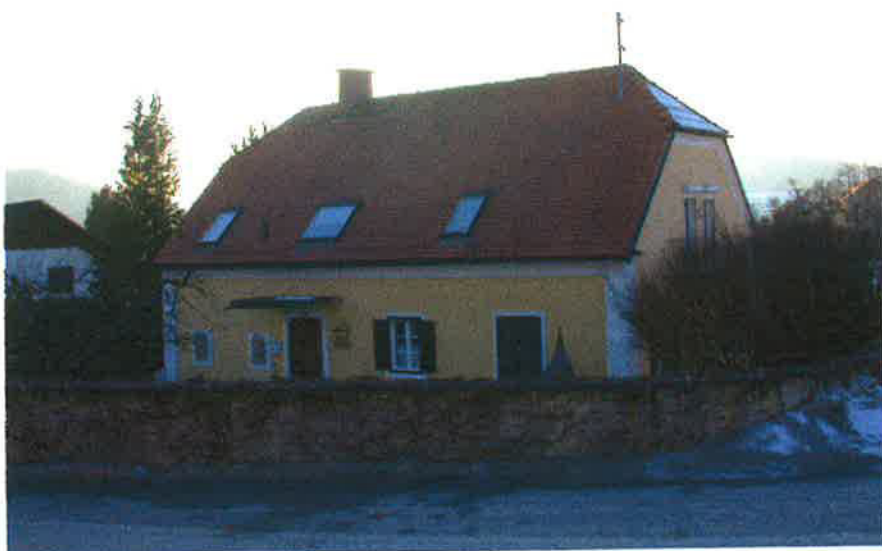
**Melbenweg 174  
Simonischek  
Exenberger**

| Nutzung | | Alter | Baustruktur | Dach | Zustand | Bewertung | | | | Anmerkung | Empfehlung |
|---|---|---|---|---|---|---|---|---|---|---|---|
| Wohnnutzung | Carport | nach 1955 | einfacher, langgestreckter Baukörper, der auch talseits nicht viel an Höhe zunimmt. Lochfassade mit einem (unharmonischen) Panoramafenster talseits . | steiles Satteldach mit Schopf, breite Schleppgaube talseits, Deckung Ziegel mit schöner Alterspatina | 2 | 3 | 3-4 | 2-3 | 2-3 | die formals Sprache des Gebäudes ist zeitlos und zurückhaltend, die Eingliederung sowohl in das innere als auch in das äußere Ortsbild ist gegeben | keine Aufstockung |

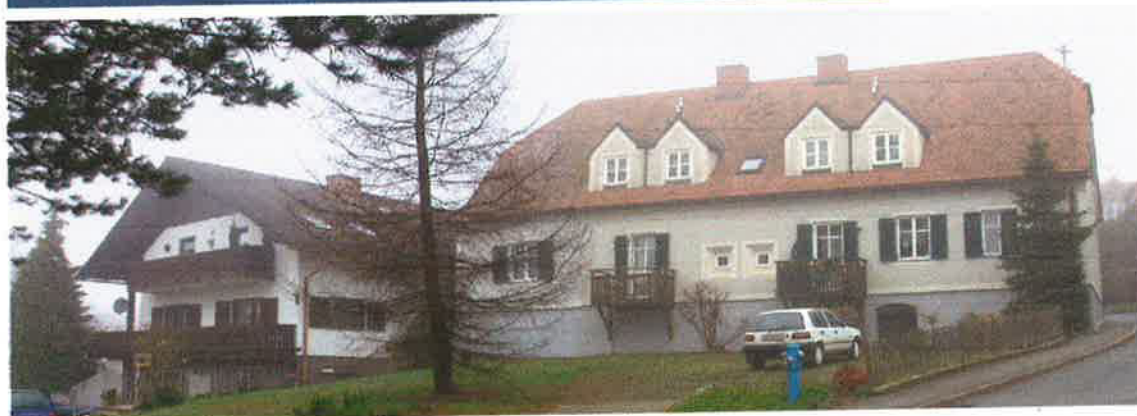
**Melbenweg 301  
Fiedl**

| Nutzung | | Alter | Baustruktur | Dach | Zustand | Bewertung | | | | Anmerkung | Empfehlung |
|---|---|---|---|---|---|---|---|---|---|---|---|
| Wohnnutzung | Wohnnutzung | HG: vor 1945<br>NG: nach 1960 | HG: langgestreckter, eingeschößiger, schön proportionierter Mauermassenbau, talseitig sichtbares KG, Lochfassade | HG: steiles Satteldach mit Schopf, breite Doppelgauben mit großer Konstruktionsdicke<br>Deckung: Ziegel mit schöner Alterspatina | HG: 1-2 | 2 | 1 | 2 | 2 | HG: Dieses, offensichtlich älteste Gebäude ist positives Element im Straßenbild | HG: keine Aufstockung |
| | | | NG: schwerfällig proportionierter Massivbau, hoher Kniestock, KG talseitig sichtbar, zwei stirnseitige Balkone beherrschen das Erscheinungsbild | NG: flaches Satteldach mit weit ausladendem, stirnseitigem Vordach, Deckung: graues Welleternit | NG: 2 | 4 | 4 | 3 | 3 | NG: Der schwerfällige Baukörper tritt im Straßenbild zwar nicht so markant in Erscheinung, die Ensemblewirkung mit seinem älteren Nachbarn ist jedoch unharmonisch | NG: Ziegel bei Neueindeckung |
